# ***PLAATSDESCHRIFVING***

Eigendom gelegen te STRAAT

## **PROCES VERBAAL VAN PLAATSBESCHRIJVING**

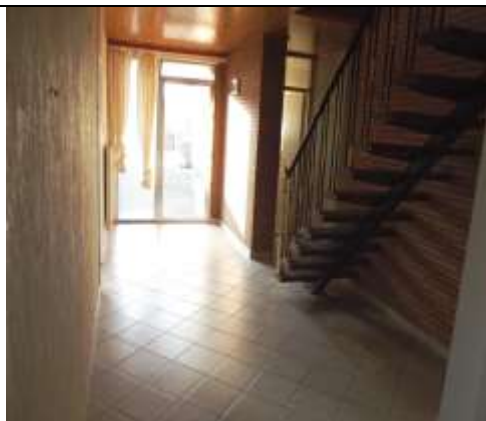
| Inkomhal | MATERIAAL/TYPE | # | TS | ZS | GS |
|---|---|---|---|---|---|
| | <p>Vloer: steen<br/> Muren: behangen, metselwerk (behang linkermuur zeer slecht)<br/> Buitenschrijnwerk: aluminium raamwerk met dubbele beglazing<br/> Deur ook in aluminium<br/> Binnenschrijnwerk: verfdeur<br/> Plafond: houten schroten lamellen</p> <p><b>GEBREKEN: geen</b></p> | | | x | x |

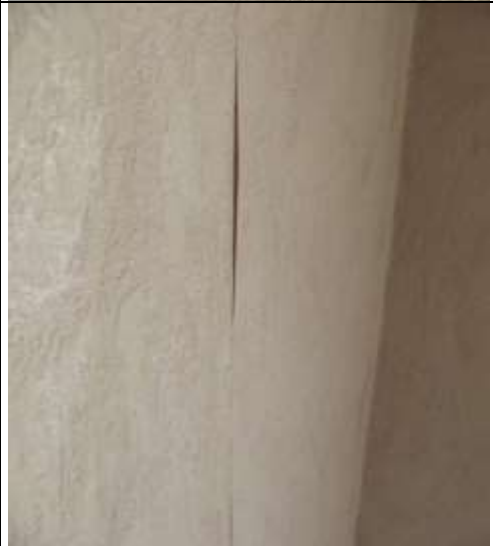
| | <p>muur: behangen in slechte staat<br/>(ophangspijkers en haken aanwezig)</p> <p><b>GEBREKEN: behang in slechte staat</b></p> | | | x | |
| | <p><b>GEBREKEN: behang in slechte staat</b></p> | | | x | |

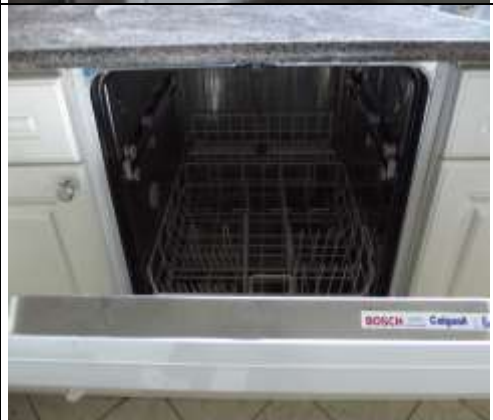
| | <p>Vaatwasser merk Bosch<br/>Bovenste sorteerrlade ontbreekt</p> | <p>x</p> | | | |

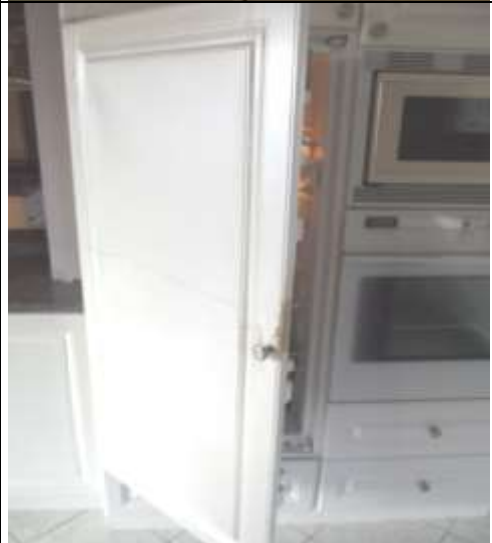
| | <p>overzichtsfoto van koelkast, magnetron en oven<br/>Deur koelkast met schade thv knop en in horizontale richting loopt een barst in het lakwerk (zie detailfoto verder)</p> <p><b>Gebreken: geen</b></p> | | x | | x |

| | <p><b>Gebreken: koelkastdeur met schade t.h.v. knop en in horizontale richting loopt een barst in het lakwerk</b></p> | | x | | |

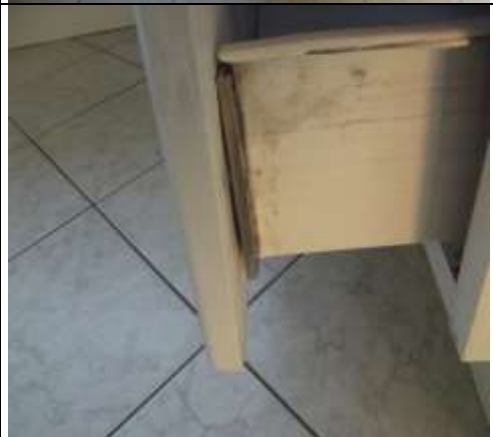
| | <p>Schuiflade onder elektrisch vuur</p> <p><b>GEBREKEN: voorplaat los t.o.v. lade</b></p> | <p>x</p> | | |
| | <p>Schuiflade</p> <p><b>GEBREKEN: voorplaat schuiflade zit los tov lade</b></p> | <p>x</p> | | |

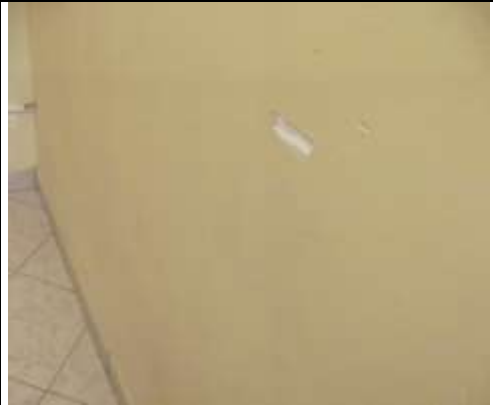
| | <b>GEBREKEN: muur heeft bezetselschade</b> | | | | x |

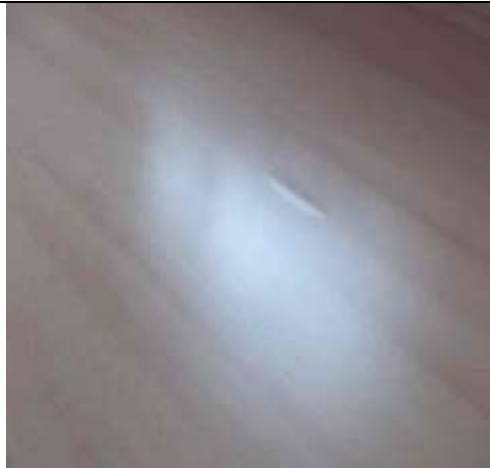
| Slaapkamer 5 | MATERIAAL/TYPE | # | TS | ZS | GS |
|---|---|---|---|---|---|
| | <p>Vloer: laminaat met kleine beschadigingen</p> <p><b>GEBREKEN: laminaat met kleine beschadigingen</b></p> | | | | x |

| | Laminaat met schade<br><br><b>Gebreken: laminaat met schade</b> | | x | | |

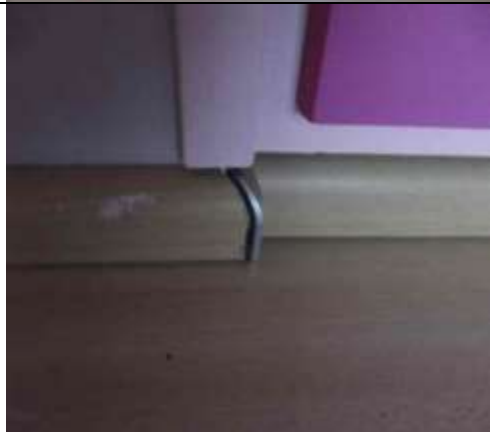
| | Plint los van de muur thv deur<br><br><b>Gebreken: plint los</b> | | x | | |

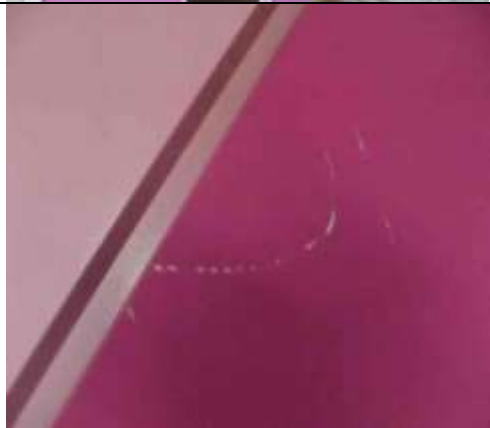
| | Geverfde kast met verfschade (zie detail)<br><br><b>GEBREKEN: geen</b> | | | | x |
| | <b>GEBREKEN: lakschade kast</b> | | | | x |
