# ***PLAATSDESCHRIFVING***

Eigendom gelegen te STRAAT

## **PROCES VERBAAL VAN PLAATSBESCHRIJVING**

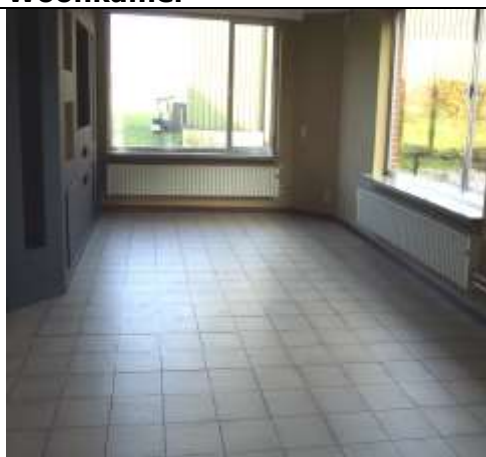
| Woonkamer | MATERIAAL/TYPE | # | TS | ZS | GS |
|---|---|---|---|---|---|
| | <p>Vloer: steen geen beschadigingen met plint<br/> Muren behangen en geverfd, zie foto`s voor opmerkingen<br/> Ramen: aluminium met dubbele beglazing<br/> Radiators met gewone draaiknop<br/> Plafond: geverfd met sierlijst rondom</p> <p><b>GEBREKEN: geen</b></p> | | | | x<br>x<br>x<br>x<br>x |

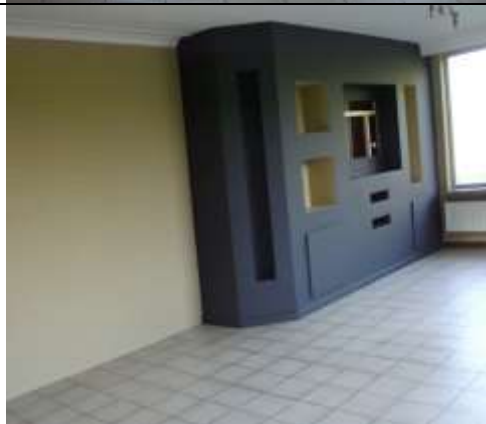
| Woonkamer | MATERIAAL/TYPE | # | TS | ZS | GS |
|---|---|---|---|---|---|
| | <p>Houten fineer wandkast (antraciet) met onderverdeling oa voor tv-flatscreen</p> <p><b>GEBREKEN: geen</b></p> | | | | x |

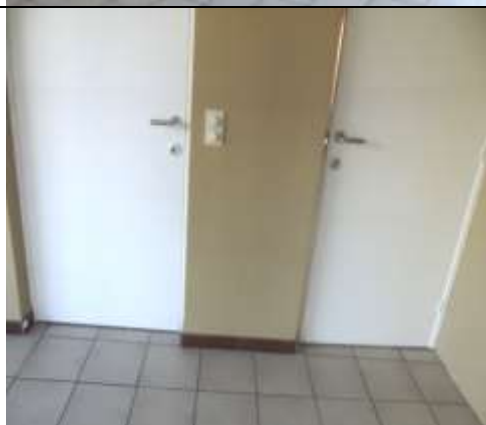
| Woonkamer | MATERIAAL/TYPE | # | TS | ZS | GS |
|---|---|---|---|---|---|
| | <p>Verfdeuren: allemaal wit geverfd</p> <p><b>GEBREKEN: geen</b></p> | | | | x |

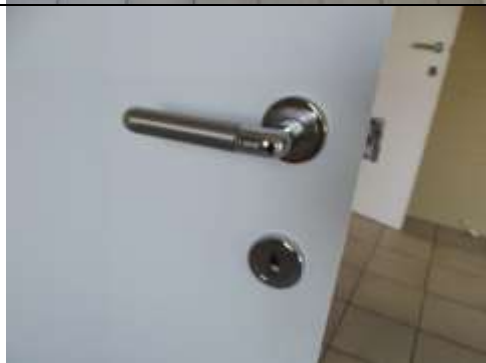
| Woonkamer | MATERIAAL/TYPE | # | TS | ZS | GS |
|---|---|---|---|---|---|
| | <p>Alle deuren hebben een deurkruk met roset en sleutelhouder van RVS-metaal<br/> Geen sleutels tenzij anders vermeld</p> <p><b>GEBREKEN: geen</b></p> | | | | x |

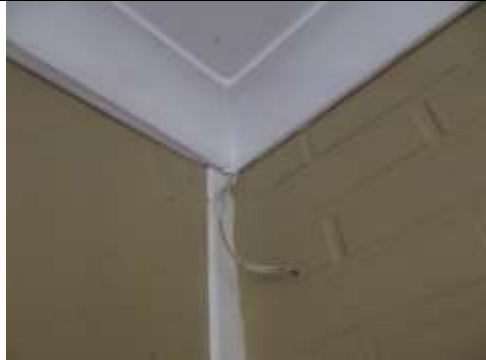
| | kabel voor luidspreker | | | | x |

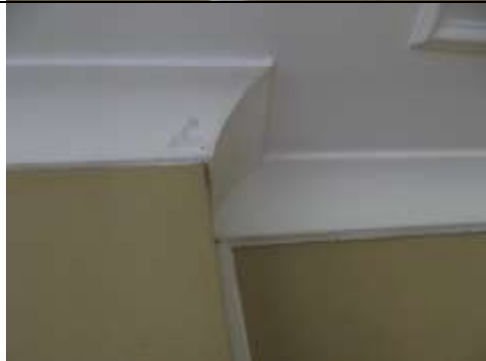
| | Verfwerk vertoont tekenen van ouderdom doch verkeert algemeen in goede staat in de woonkamer | | x | | |

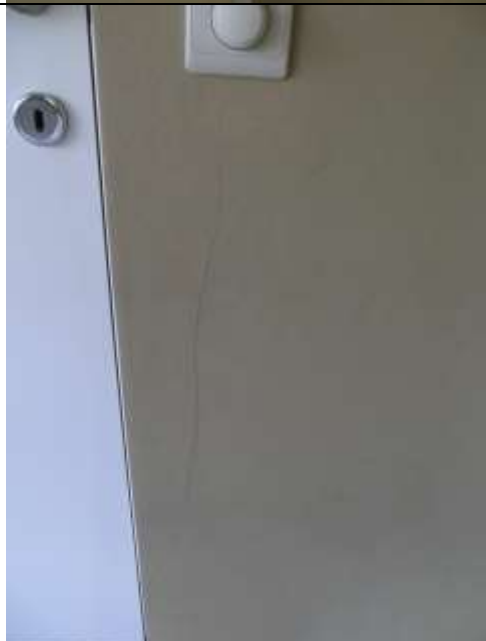
| | Vb. verfwerk vertoont lichte beschadigingen thv inkomdeur | | x | | |

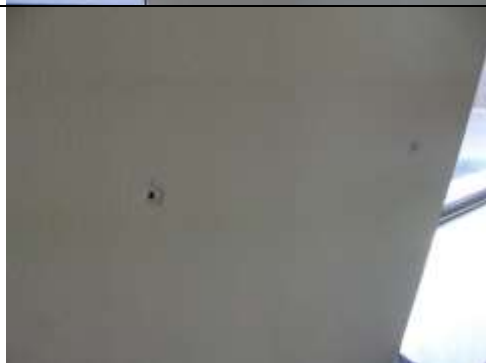
| | muren zijn voorzien van gaten en pluggen op diverse plaatsen | | x | | |

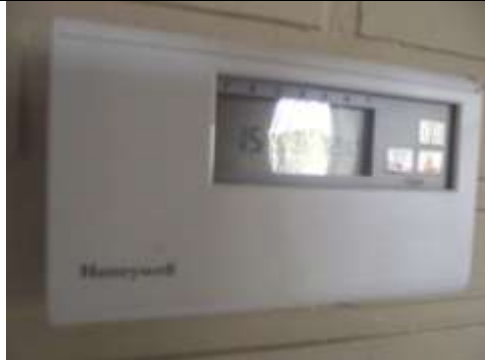
| | Kamerthermostaat merk Honeywell | | | | x |

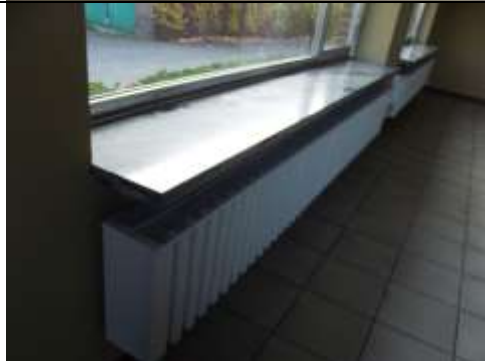
| | Aluminiumramen met dubbele beglazing<br>Venstertabletten: randen zijn ongeschonden, geen hakken erin. | | | | x |

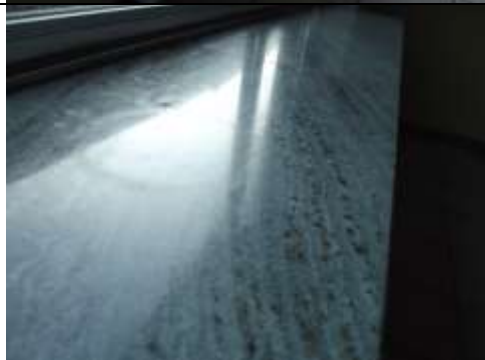
| | Vensterbank van groene marmer | | | | x |

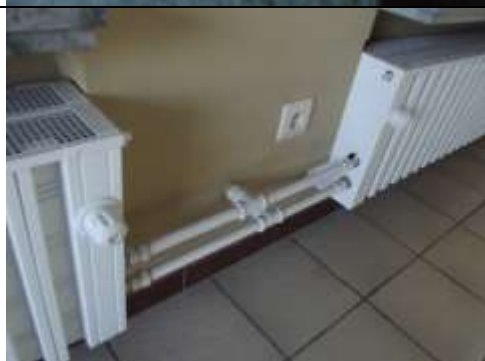
| | 2 Radiators onder de venstertabletten met gewone bedieningsknop | | | | x |

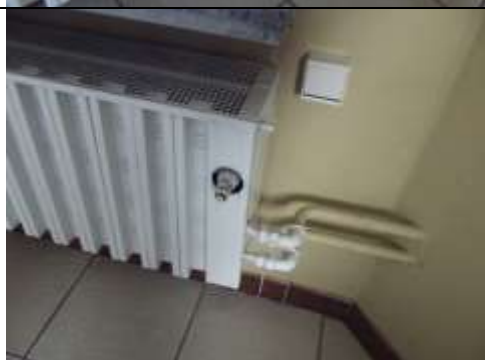
| | Radiator (achterzijde) zonder bedieningsknop | | | | x |
| | <b>GEBREKEN: ontbreken bedieningsknop</b> | | | | |

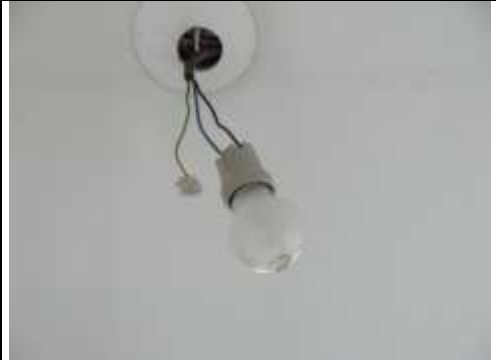
| | <p>lichtpunt in plafond met lamp</p> <p><b>GEBREKEN: geen</b></p> | | | x |

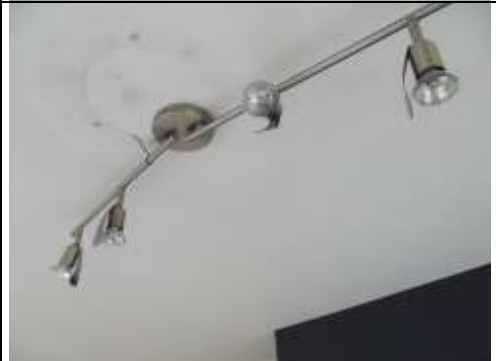
| | <p>2 armen spot met 4 spots verfringen op plafond van eerdere lamp</p> <p><b>GEBREKEN: geen</b></p> | x | | x |

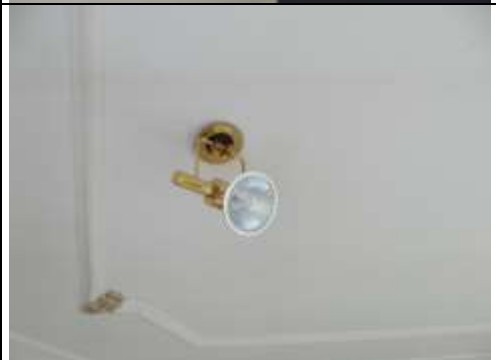
| | <p>goudkleurige lichtspot</p> <p><b>GEBREKEN: geen</b></p> | | | x |

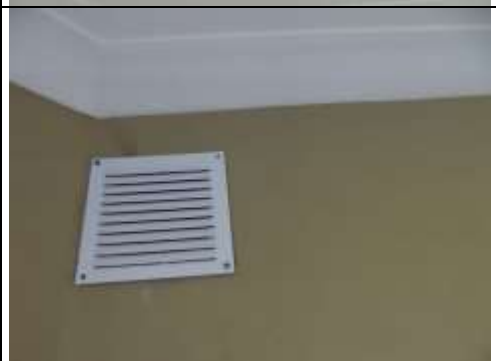
| | <p>ventilatie-rooster</p> <p><b>GEBREKEN: geen</b></p> | | | x |

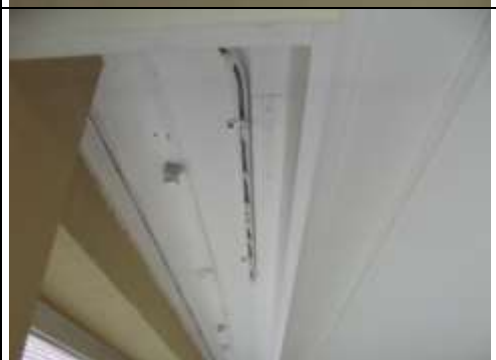
| | <p>gordijnbakken voorzien van gordijnrails voor siergordijnen (lengte 1 m)</p> <p><b>GEBREKEN: geen</b></p> | | | x |

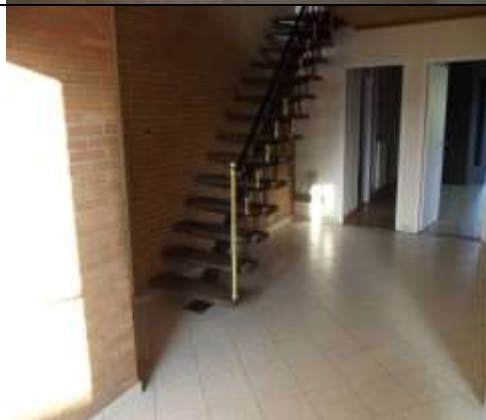
| Inkomhal | MATERIAAL/TYPE | # | TS | ZS | GS |
|---|---|---|---|---|---|
| | <p>Muur in metselwerk in uitstekende staat<br/> Eiken trap met ijzeren leuning</p> <p><b>GEBREKEN: geen</b></p> | | | | x |

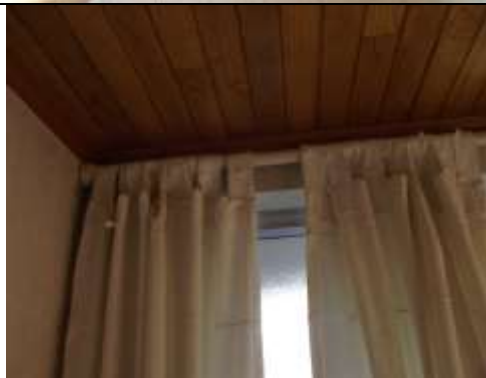
| Inkomhal | MATERIAAL/TYPE | # | TS | ZS | GS |
|---|---|---|---|---|---|
| | <p>Plafond: houten schroten lamellen<br/> Houten gordijnstok met siergordijnen</p> <p><b>GEBREKEN: geen</b></p> | | | | x |

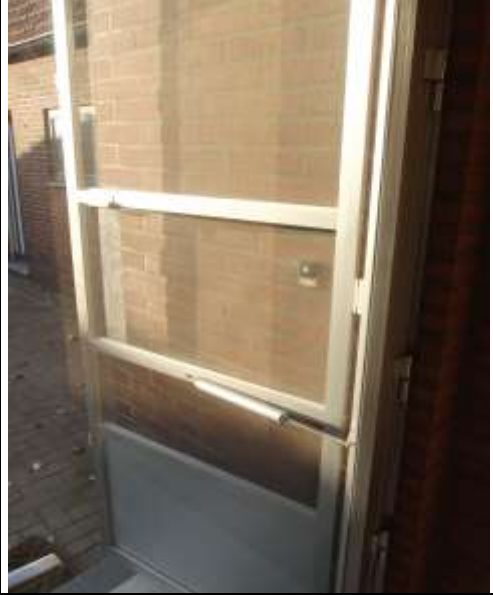
| | <p>Vliegendeur met pompje</p> <p><b>GEBREKEN: geen</b></p> | | | | x |

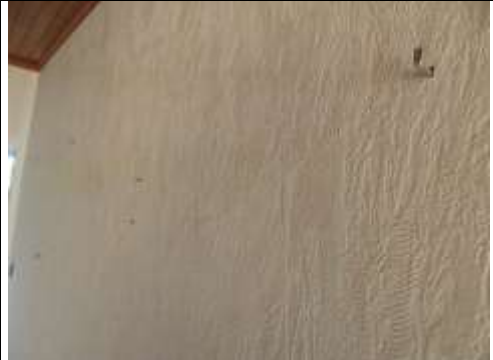
| | <p>muur: behangen in slechte staat<br/>(ophangspijkers en haken aanwezig)</p> <p><b>GEBREKEN: behang in slechte staat</b></p> | | | x | |

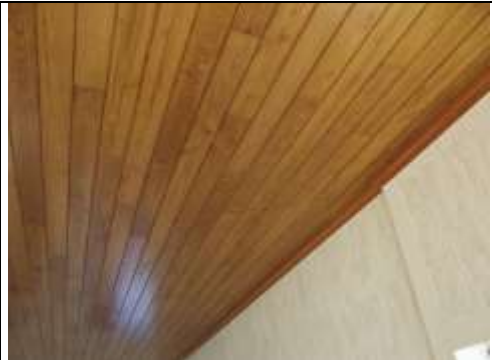
| | Plafond: houten schroten lamellen met vernislaag<br><br><b>GEBREKEN: geen</b> | | | | x |

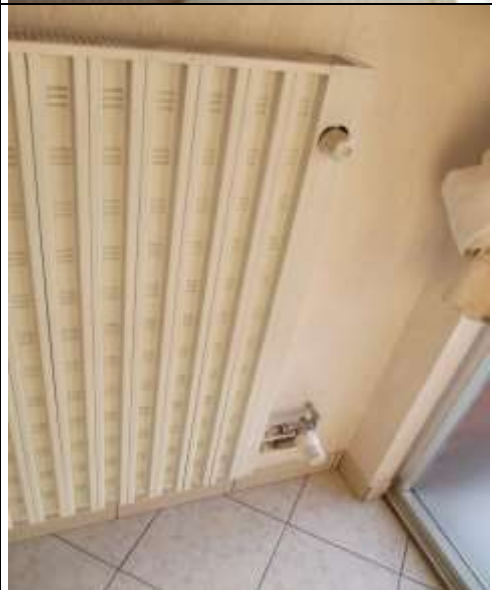
| | Radiateur met onderaan de thermostatische kraan<br><br><b>GEBREKEN: geen</b> | | | | x |

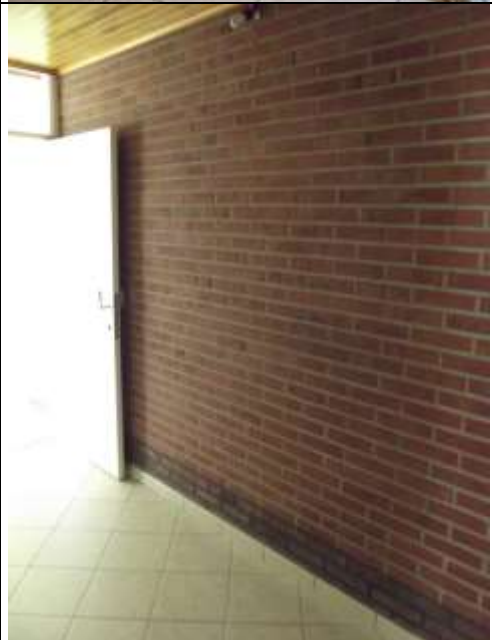
| | metselwerk muur in zeer goede staat<br><br><b>Gebreken: geen</b> | | | | x |

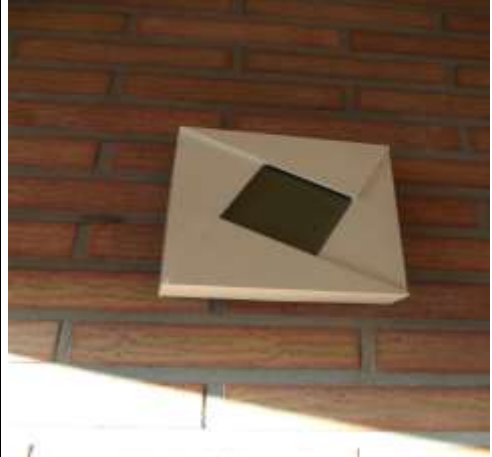
| | <p>decoratieve wandlamp</p> <p><b>GEBREKEN: geen</b></p> | | | | x |

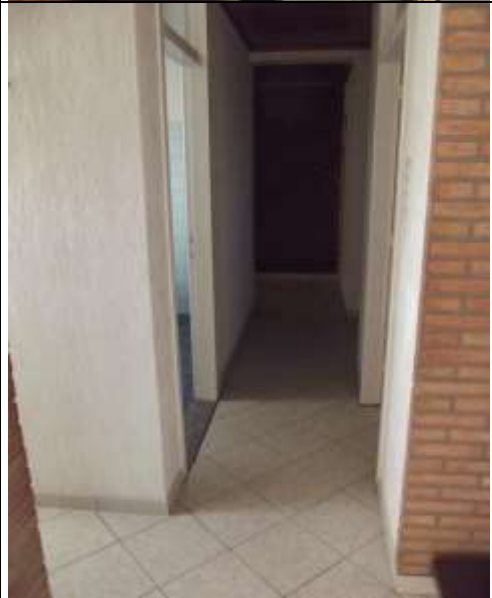
| | <p>2de deel van de inkomhal<br/>Vloer: steen<br/>Muren: behangen<br/>Raamwerk met dubbele beglazing<br/>Deur ook in aluminium<br/>Binnendeuren geverfd<br/>Plafond: houten schroten<br/>lamellen</p> <p><b>GEBREKEN: geen</b></p> | | | | x<br>x<br>x<br>x<br>x<br>x<br>x |

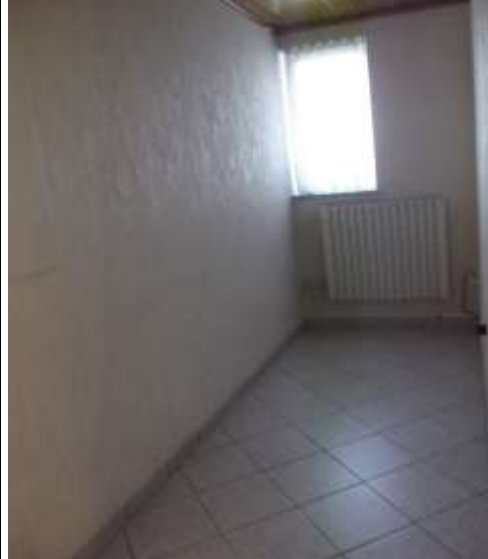
| | <p>Deel van de inkomhal: zijruimte<br/> Vloer: steen<br/> Muren: behangen<br/> Buitenschrijnwerk: aluminium raamwerk met dubbele beglazing<br/> Plafond: houten schroten lamellen</p> <p><b>GEBREKEN: geen</b></p> | | x | | x |

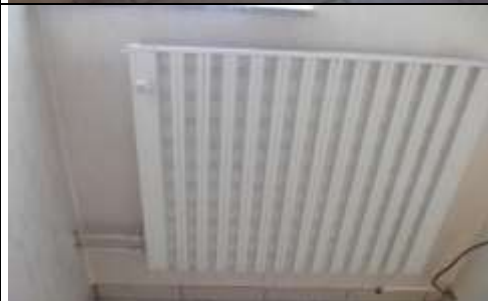
| | <p>Radiator met bedieningsknop</p> <p><b>GEBREKEN: geen</b></p> | | | | x |

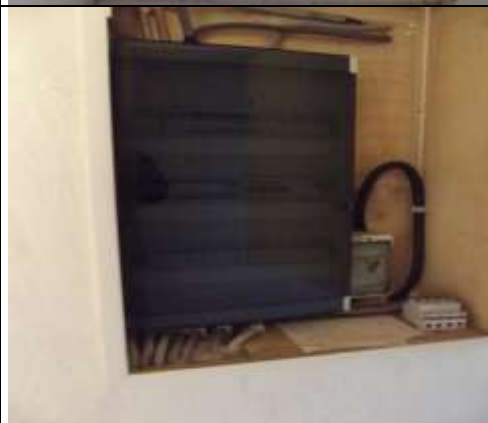
| | <p>Zekeringenkast</p> <p><b>GEBREKEN: geen</b></p> | | | | x |

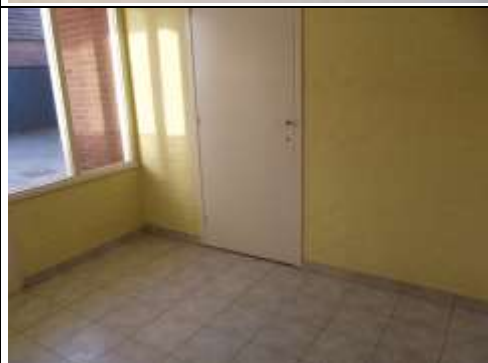
| | <p>3<sup>de</sup> deel van de inkomhal (zijkant huis)<br/> Vloer: steen<br/> Muren: geverfd<br/> Buitenschrijnwerk: houten raamwerk met enkele beglazing<br/> Binnenschrijnwerk: verfdeur<br/> Plafond: houten schroten lamellen</p> | | | | x |

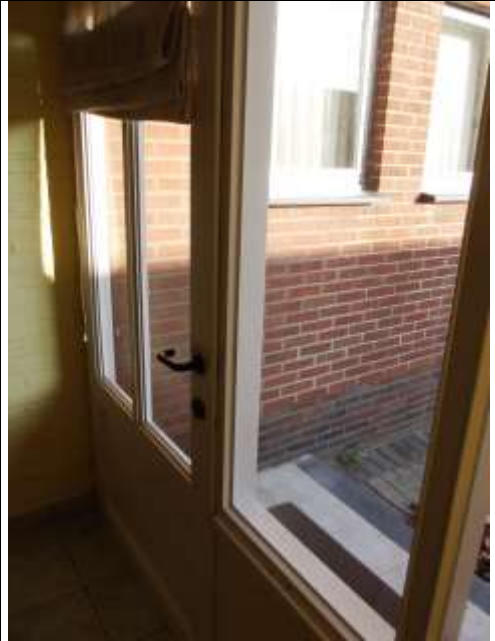
| | <p>Ook toegangsdeur in hout met enkele beglazing. Verfwerk in prima staat.</p> | | | | x |

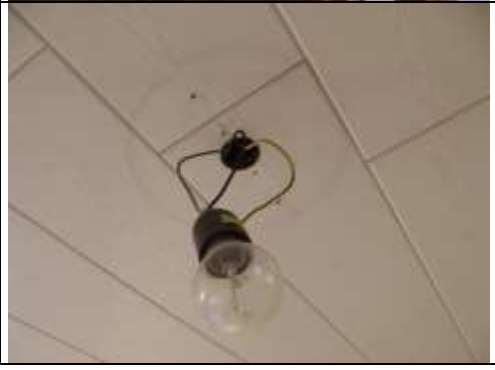
| | <p>Houten lamellen tegen plafond</p> | | | | x |

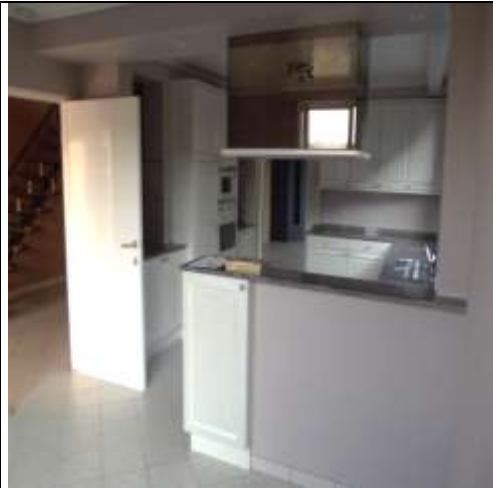
| | <p>Vloer: steen<br/>Muren: geverfd<br/>Plafond: geverfd<br/>Keukenkasten uitgevoerd in hout<br/>Aanwezige apparatuur:<br/>koelkast, elektrisch vuur,<br/>afzuigkap, magnetron, oven</p> <p><b>GEBREKEN: geen</b></p> | | | | <p>x<br/>x<br/>x<br/>x<br/>x</p> |

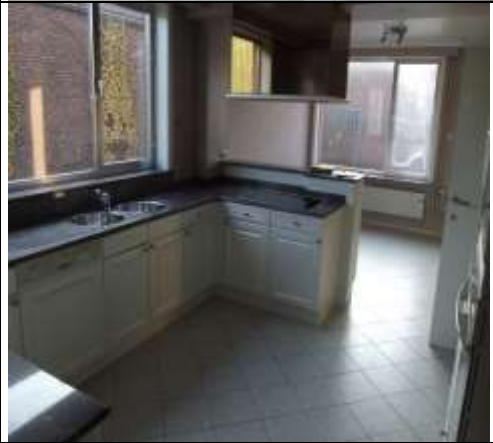
| | <p>Marmeren aanrecht met een mengkraan met koud- en warm water<br/>Afzuigkap uitgevoerd in spiegelmotief</p> <p><b>GEBREKEN: geen</b></p> | | | | <p>x</p> |

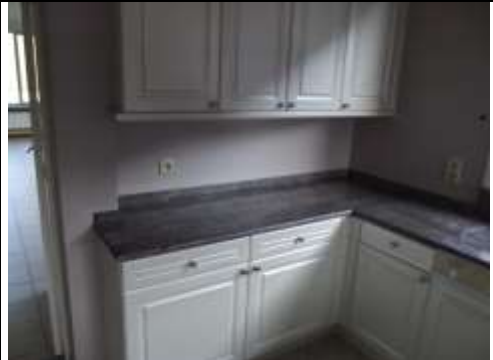
| | <p>Keukenkasten uitgevoerd in hout met laklaag<br/>Aanrecht in natuursteen: geen enkele beschadiging</p> <p><b>GEBREKEN: geen</b></p> | | | | <p>x</p> |

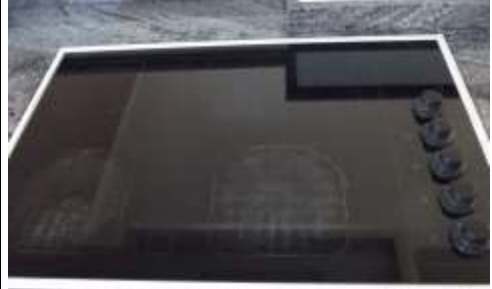
| | <p>Elektrisch vuur (5-pits)</p> <p><b>GEBREKEN: geen</b></p> | | | | x |

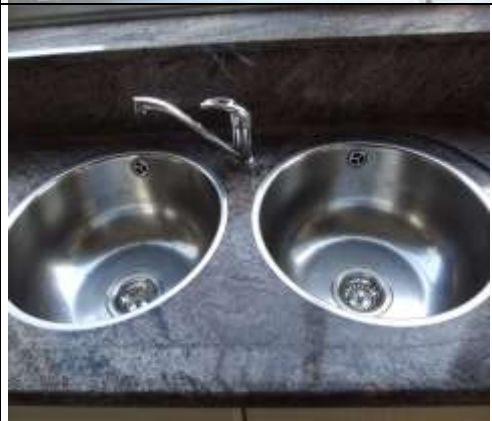
| | <p>2 spoelbakken met mengkraan voor warm en koud water</p> <p><b>Gebreken: geen</b></p> | | | | x |

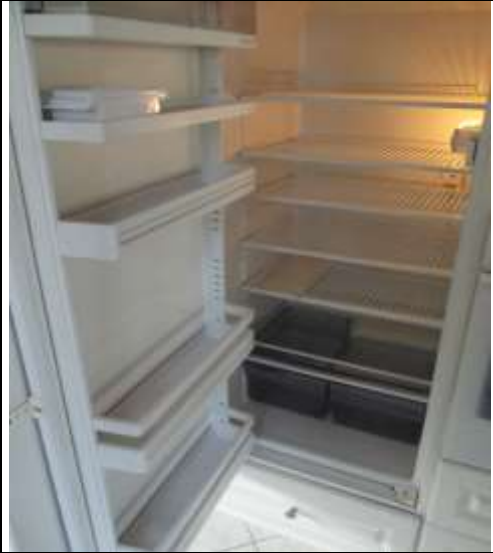
| | <p>Koelkast met 2 fruitbakken, 6 leggers en 5 onderverdelingen in de deur. Alles in goede staat</p> <p><b>Gebreken: geen</b></p> | | | | x |

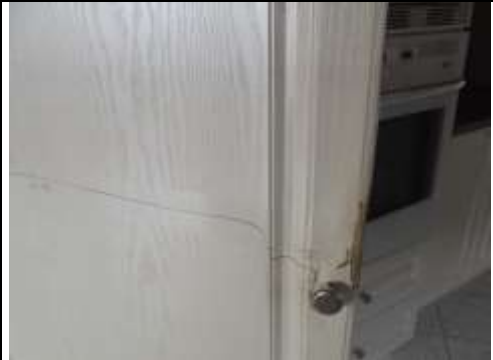
| | <p><b>Gebreken: koelkastdeur met schade t.h.v. knop en in horizontale richting loopt een barst in het lakwerk</b></p> | | x | | |

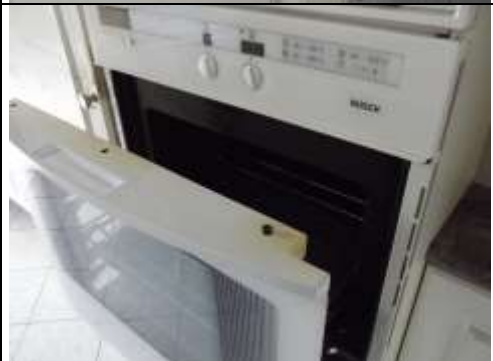
| | <p>Oven merk Bosch</p> <p><b>Gebreken: geen</b></p> | | | | x |

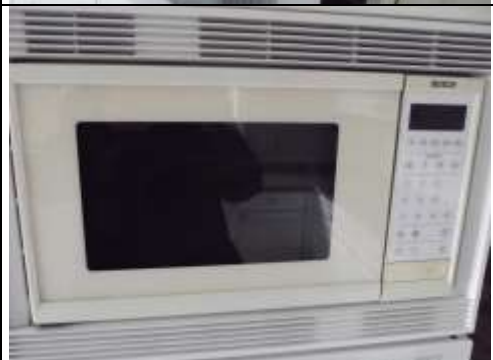
| | <p>Magnetron merk Bosch</p> <p><b>GEBREKEN: geen</b></p> | | | | x |

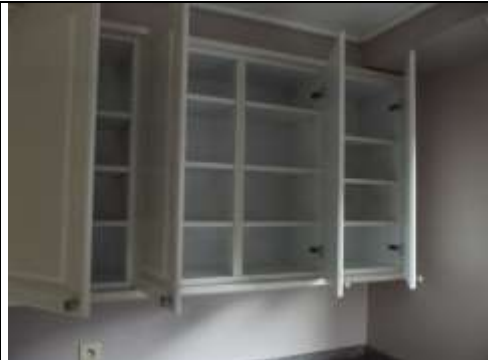
| | <p>Keukenkasten met onderverdelingen en leggers</p> <p><b>GEBREKEN: geen</b></p> | | | | x |

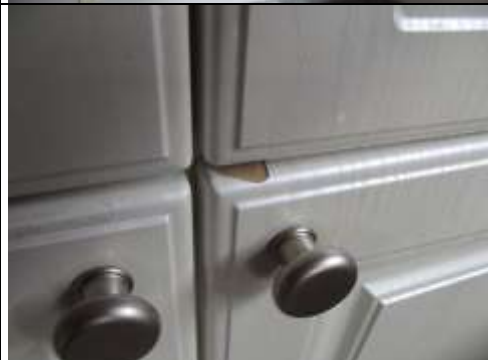
| | <p>Kastdeur onder aanrecht met lakschade</p> <p><b>GEBREKEN: lakschade</b></p> | | x | | |

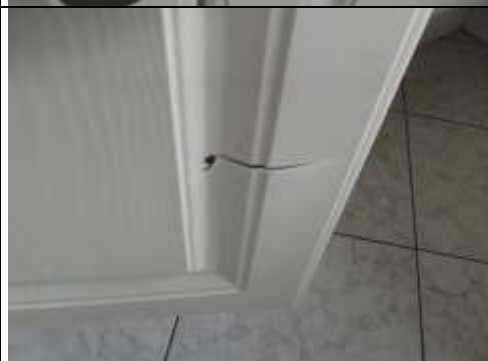
| | <p><b>GEBREKEN: lakschade aan kastdeur onder aanrecht</b></p> | | x | | |

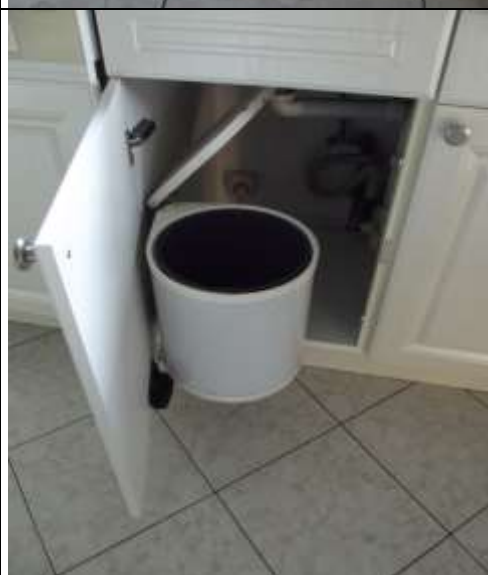
| | <p>ingebouwde vuilbak in kast</p> <p><b>GEBREKEN: geen</b></p> | | | | x |

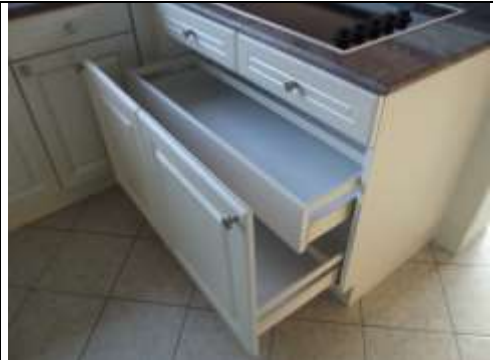
| | <p>Schuiflade onder elektrisch vuur</p> <p><b>GEBREKEN: voorplaat los t.o.v. lade</b></p> | <p>x</p> | | |

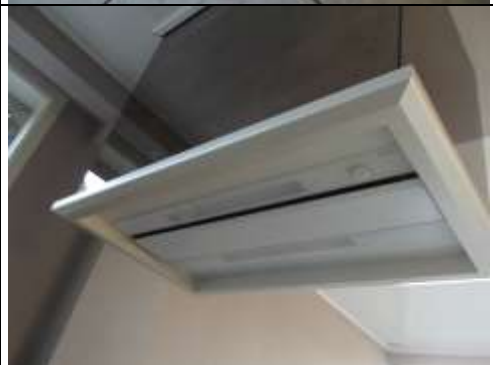
| | <p>Afzuigkap merk Novy<br/>Rondom afgewerkt met<br/>spiegelplaat</p> <p><b>GEBREKEN: geen</b></p> | | | <p>x<br/>x</p> |

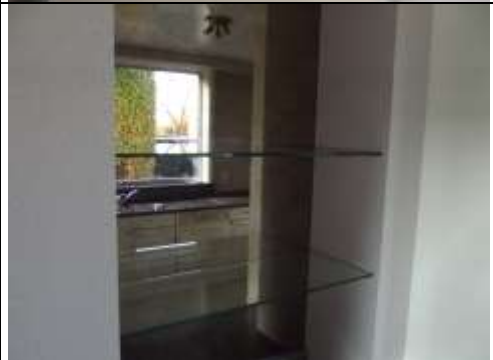
| | <p>Spiegelplaat tussen kasten met<br/>2 glazen leggers</p> <p><b>GEBREKEN: geen</b></p> | | | <p>x</p> |

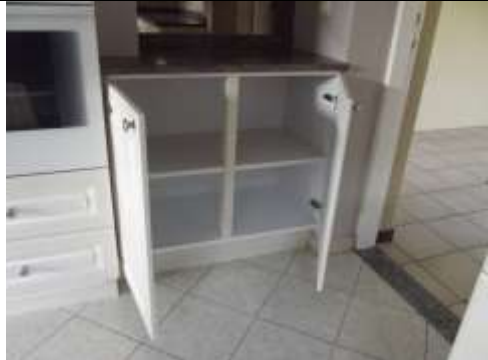
| | <p>onderkast onder spiegelwand</p> <p><b>GEBREKEN: geen</b></p> | | | | x |

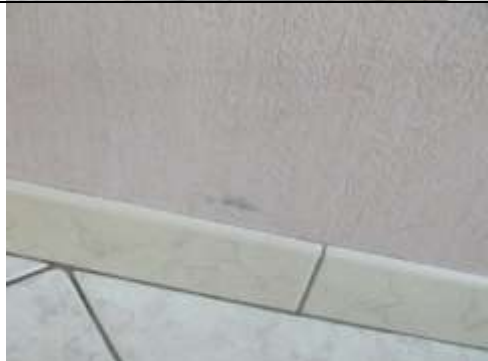
| | <p>Verfwerk met kleine tekenen van gebruik</p> <p><b>GEBREKEN: geen</b></p> | | x | | |

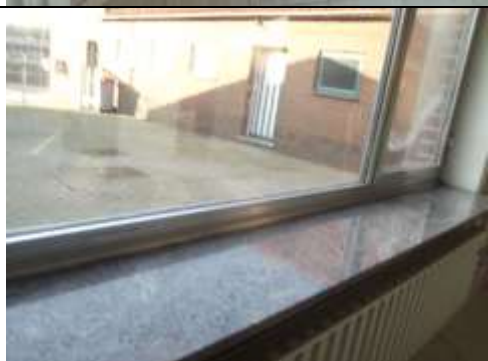
| | <p>aluminiumramen met dubbele beglazing en een natuurstenen vensterbank zonder beschadigingen aan de randen</p> <p><b>GEBREKEN: geen</b></p> | | | | x |

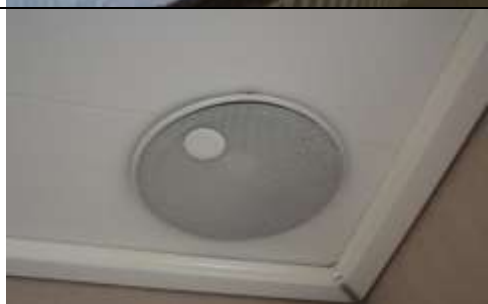
| | <p>2 luidsprekers ingebouwd in het plafond</p> <p><b>GEBREKEN: geen</b></p> | | | | x |

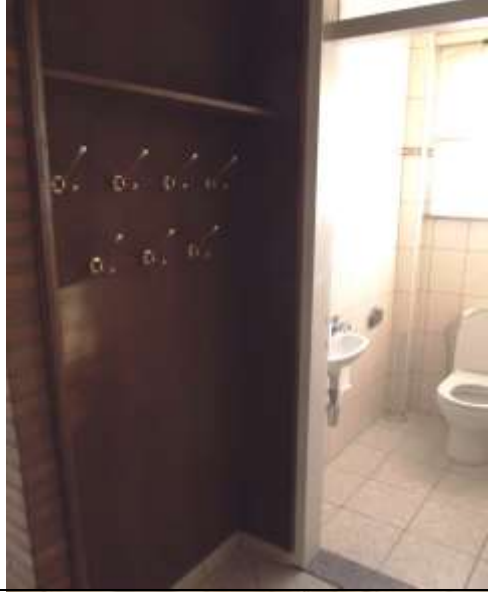
| WC | MATERIAAL/TYPE | # | TS | ZS | GS |
|---|---|---|---|---|---|
| | <p>Vloer: steen<br/> Muren: tegels tot plafond<br/> In de inkomhal is een kapstok met 7 haken voorzien<br/> Buitenschrijnwerk: aluminium ramen met dubbele beglazing<br/> Binnenschrijnwerk: verfdeur<br/> Plafond: geverfd</p> <p><b>GEBREKEN: geen</b></p> | | | | x<br>x<br>x<br><br>x<br><br>x<br>x |

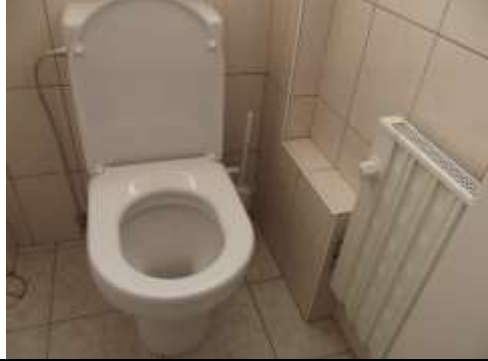
| WC | MATERIAAL/TYPE | # | TS | ZS | GS |
|---|---|---|---|---|---|
| | <p>WC met deksel</p> <p><b>GEBREKEN: geen</b></p> | | | | x |

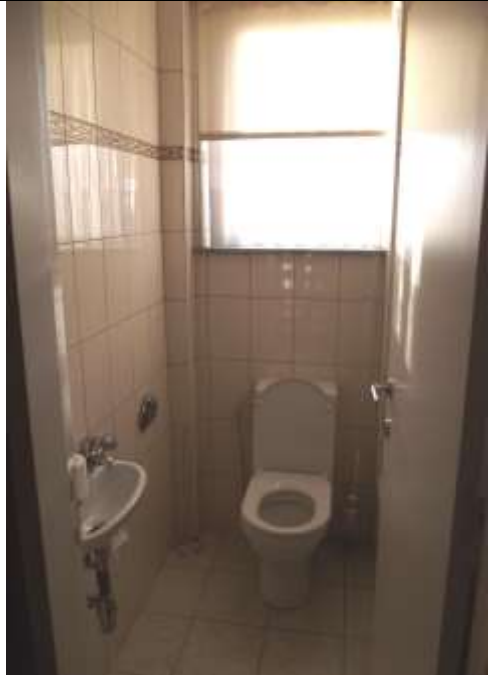
| WC | MATERIAAL/TYPE | # | TS | ZS | GS |
|---|---|---|---|---|---|
| | <p>Vloer: steen<br/> Muren: getegeld<br/> Plafond: geverfd<br/> Ramen: aluminium met dubbele beglazing</p> <p><b>GEBREKEN: geen</b></p> | | | | x<br>x<br>x<br>x |

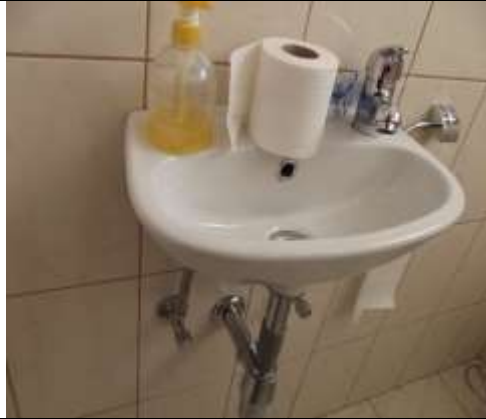
| | wastafel met mengkraan voor warm en koud water<br><br><b>GEBREKEN: geen</b> | | | | x |

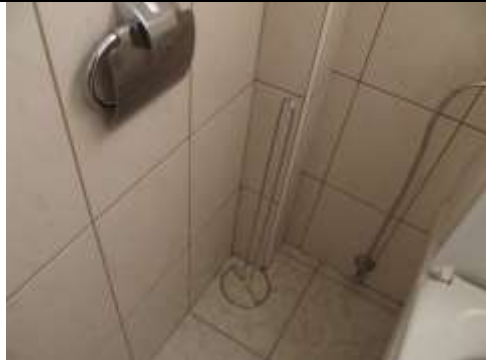
| | wc rolhouder<br>wc-papier houder<br><br><b>GEBREKEN: geen</b> | | | | x<br>x |

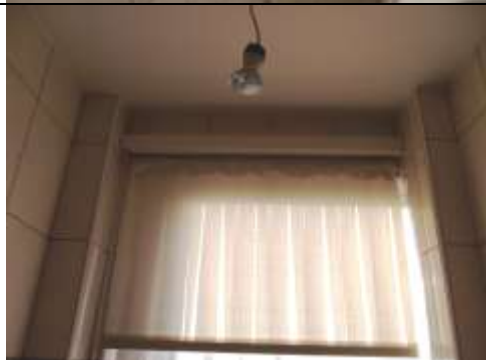
| | Plafond geverfd<br>Rolgordijn<br>Glasgordijn<br><br><b>GEBREKEN: geen</b> | | | | x<br>x<br>x |

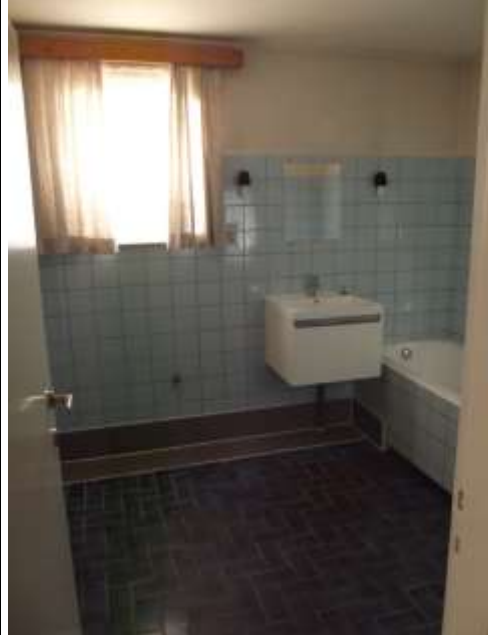
| | <p>Vloer: steen<br/>Muren: deels getegeld/deels geverfd<br/>Buitenschrijnwerk: aluminium<br/>Ramen met dubbele beglazing<br/>Glasgordijnen en overgordijnen<br/>Binnendeur: geverfd<br/>Plafond: geverfd</p> <p><b>GEBREKEN: geen</b></p> | x | | x |

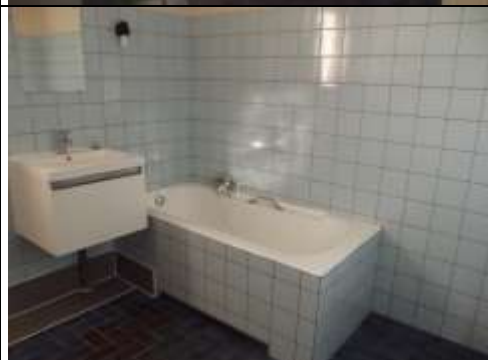
| | <p>ligbad<br/>wastafelmeubel</p> <p><b>GEBREKEN: geen</b></p> | x | | x |

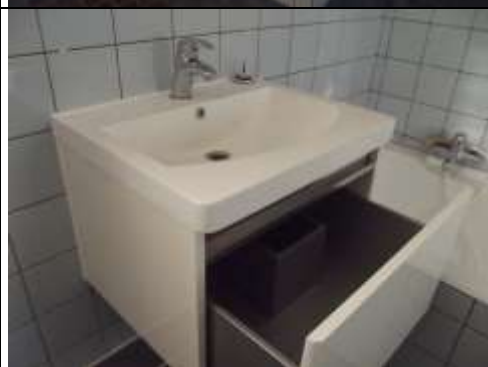
| | <p>wastafelmeubel met lade<br/>mengkraan voor warm en koud water</p> <p><b>GEBREKEN: geen</b></p> | | | x<br>x |

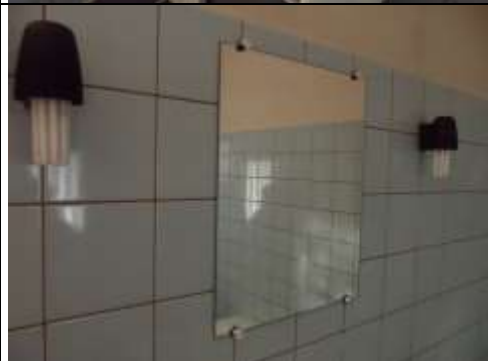
| | <p>spiegel<br/>twee wandlampen</p> <p><b>GEBREKEN: geen</b></p> | | | x<br>x |

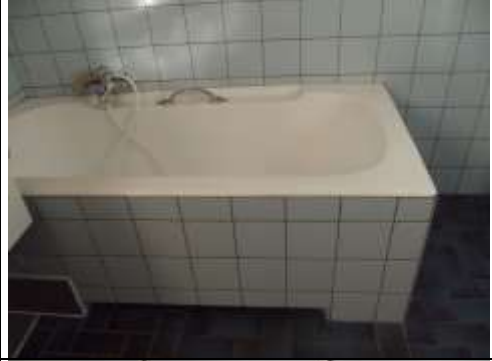
| | ligbad met mindervalide handvat<br><br><b>GEBREKEN: geen</b> | | | | x |

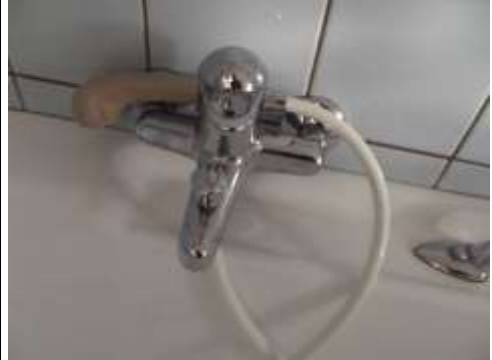
| | mengkraan voor koud en warm water en handdouche<br><br><b>GEBREKEN: geen</b> | | | | x |

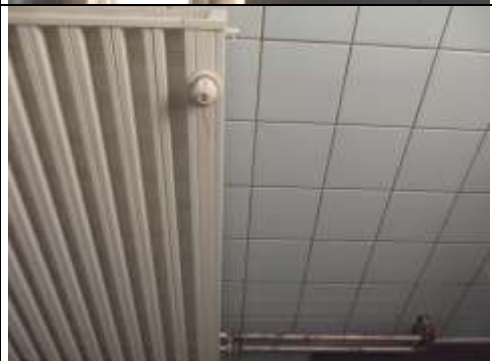
| | Radiator met bedieningsknop<br><br><b>GEBREKEN: geen</b> | | | | x |

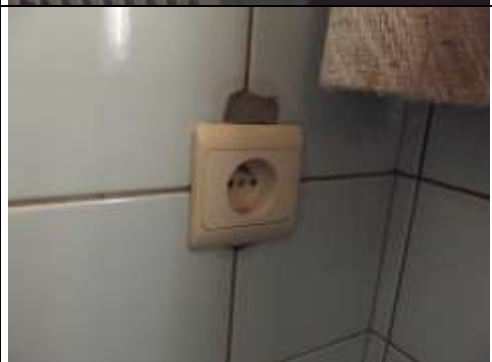
| | stopcontact met bijgewerkte tegels<br><br><b>GEBREKEN: geen</b> | | | | x |

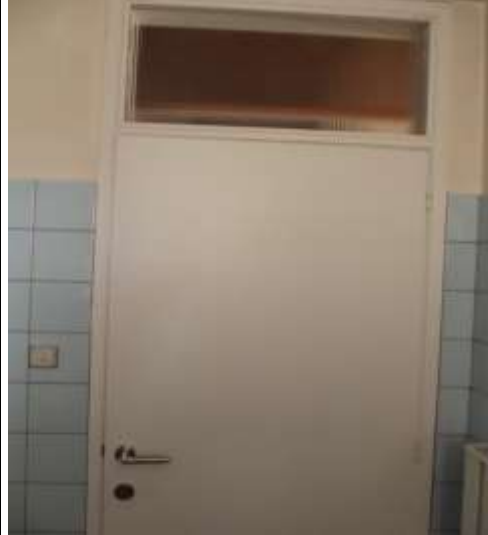
| | <p>Binnendeur met bovenlicht: geverfd</p> <p><b>GEBREKEN: geen</b></p> | | | | x |

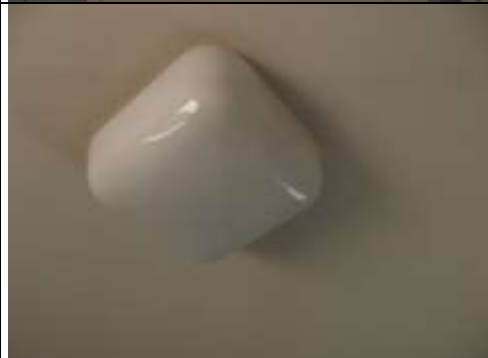
| | <p>Plafondlamp</p> <p><b>GEBREKEN: geen</b></p> | | | | x |

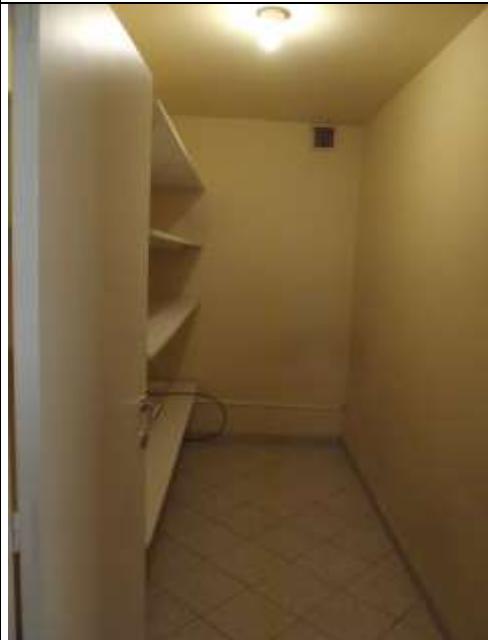
| Vorraadruimte | MATERIAAL/TYPE | # | TS | ZS | GS |
|---|---|---|---|---|---|
| | <p>Vloer: steen<br/>Muren: geverfd<br/>Binnendeur: geverfd<br/>Plafond: geverfd met lamp<br/>Lichtschakelaars en stopcontacten<br/>Houten rek met 4 planken</p> <p><b>GEBREKEN: geen</b></p> | | x | | <p>x</p> <p>x</p> <p>x</p> <p>x</p> <p>x</p> |

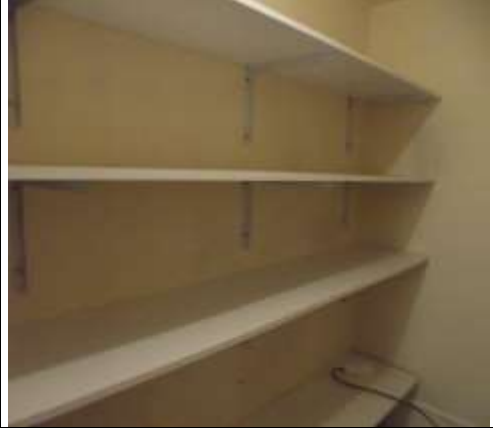
| | 4 planken als voorraadrek<br><br><br><br><br><br><br><br><br><br><b>GEBREKEN: geen</b> | | | | x |

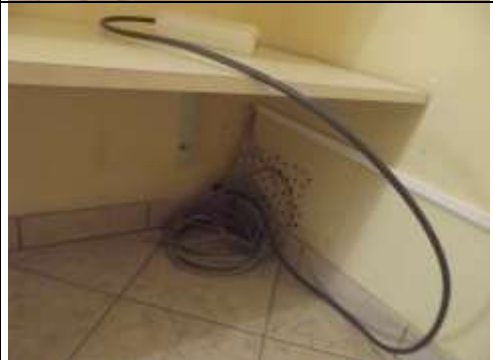
| | <b>GEBREKEN: geen</b> | | | | x |

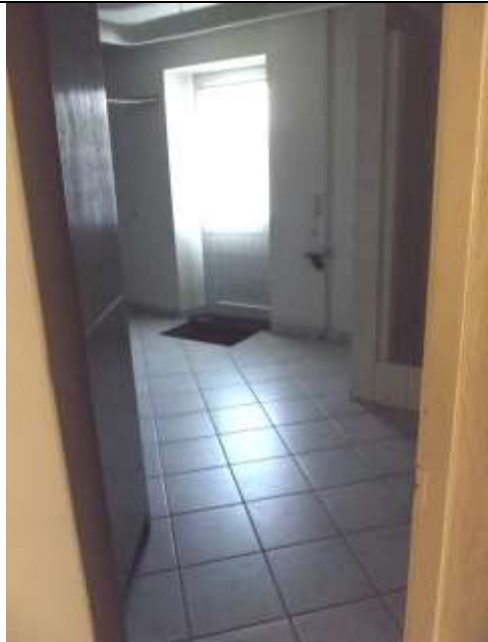
| Stookruimte/doucheruimte | MATERIAAL/TYPE | # | TS | ZS | GS |
|---|---|---|---|---|---|
| | <p>Vloer: steen<br/> Muren: geverfd<br/> Buitenschrijnwerk: PVC deur met dubbel glas<br/> Verfdeur<br/> Plafond: geverfd<br/> Lichtschakelaars en stopcontacten</p> <p><b>GEBREKEN: geen</b></p> | | x | | x<br>x<br>x<br>x<br>x |

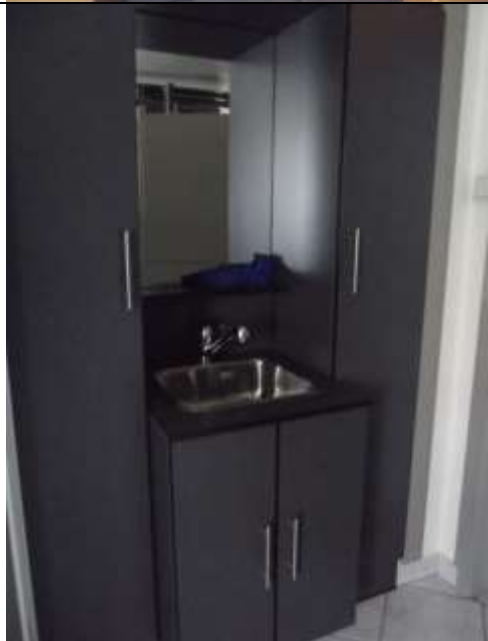
| Stookruimte/doucheruimte | MATERIAAL/TYPE | # | TS | ZS | GS |
|---|---|---|---|---|---|
| | <p>Badkamermeubel met twee kasten met leggers en een middengedeelte met wastafel en spiegel met een mengkraan voor warm-en koud water<br/> (nergens gebreken vastgesteld)</p> <p><b>GEBREKEN: geen</b></p> | | | | x |

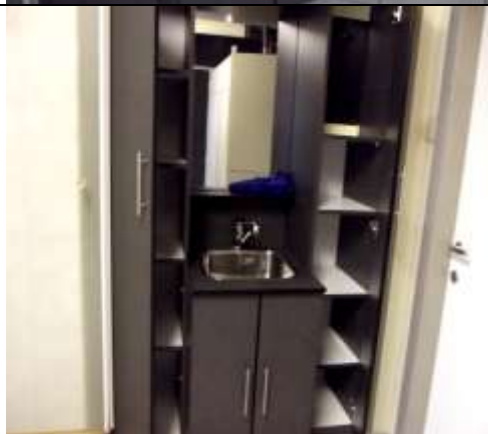
| Stookruimte/doucheruimte | MATERIAAL/TYPE | # | TS | ZS | GS |
|---|---|---|---|---|---|
| | <p>In alle kasten zijn leggers</p> <p><b>Gebreken: geen</b></p> | | | | x |

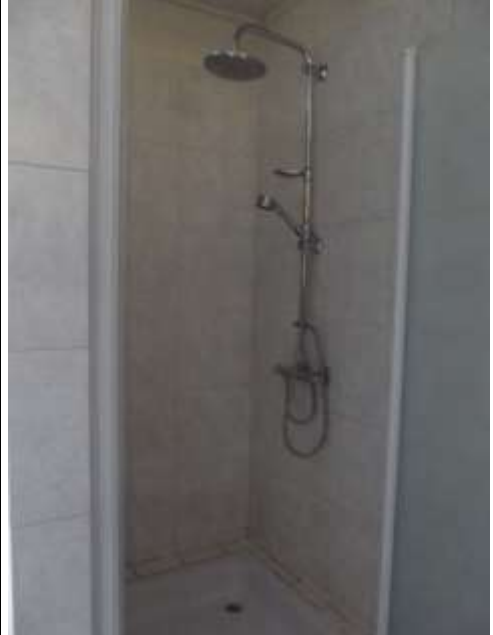
| | <p>Doucheruimte volledig getegeld met een handdouche en een regendouche<br/> Ruimte afgesloten door een glazen deur<br/> Douchebak porcelein</p> <p><b>GEBREKEN: geen</b></p> | | | | x<br>x<br>x<br>x<br><br>x |

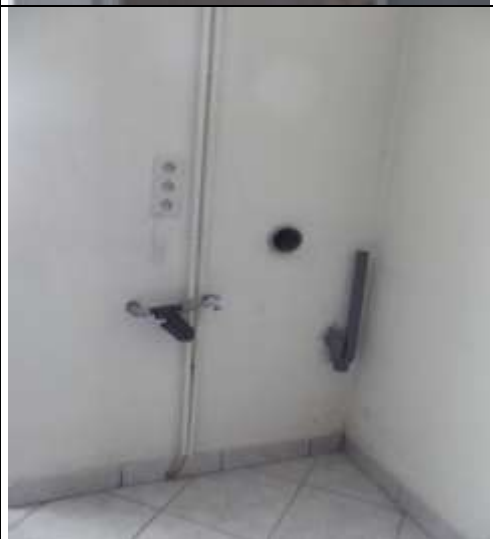
| | <p>Ruimte voor een wasmachine (elektriciteit, afvoer en waterkranen aanwezig)</p> <p><b>GEBREKEN: geen</b></p> | | | | x |

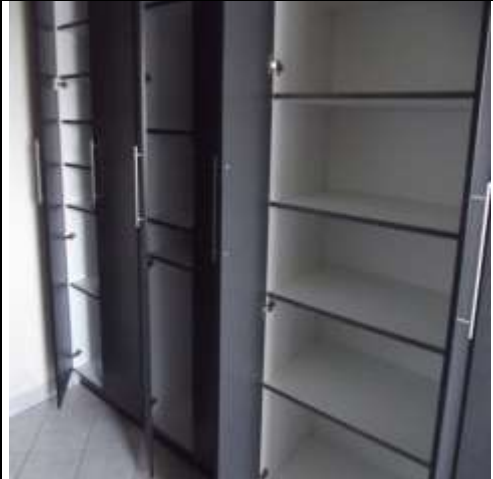
| | <p>Kastenwand met leggers<br/>(8 deuren)</p> <p><b>GEBREKEN: geen</b></p> | | | | x |

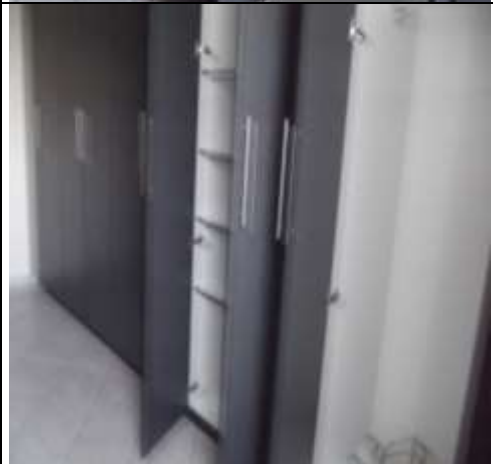
| | <p>1 hangkast (2 deuren)</p> <p><b>GEBREKEN: geen</b></p> | | | | x |

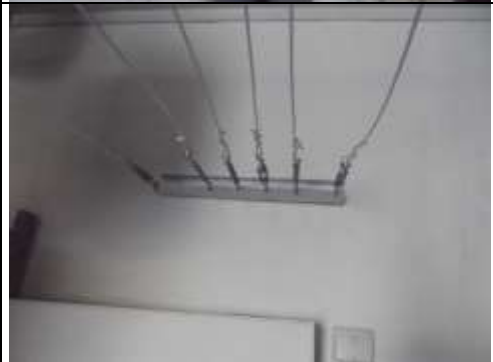
| | <p>Waslijn met ijzerdraad</p> <p><b>GEBREKEN: geen</b></p> | | | | x |

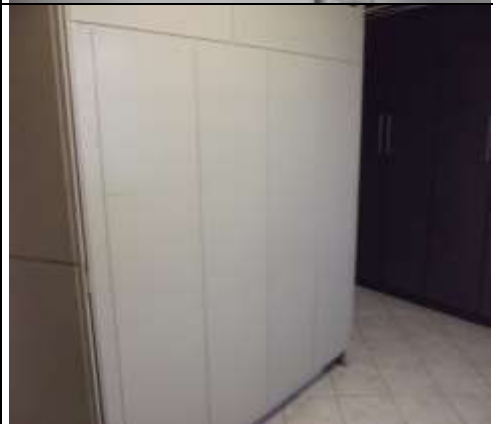
| | <p>Afgeschermd wand in hout<br/>(afscherming van de<br/>mazoutketel)</p> <p><b>GEBREKEN: geen</b></p> | | | | x |

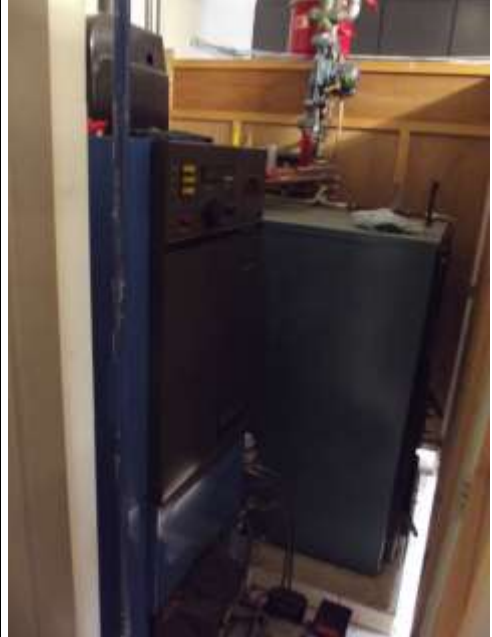
| | <p>Stookketel mazout<br/>Onderhoudsetiket niet<br/>aangetroffen ter plaatse</p> <p><b>GEBREKEN: geen</b></p> | | | | x |

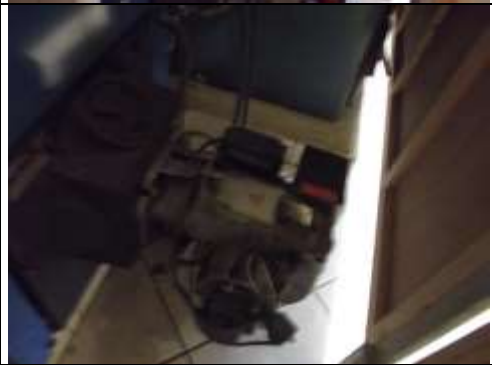
| | <p>Brander</p> <p><b>GEBREKEN: geen</b></p> | | | | x |

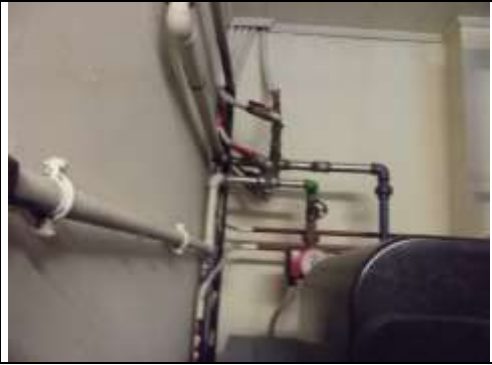
| | <p>Leidingen</p> <p><b>GEBREKEN: geen</b></p> | | | | x |

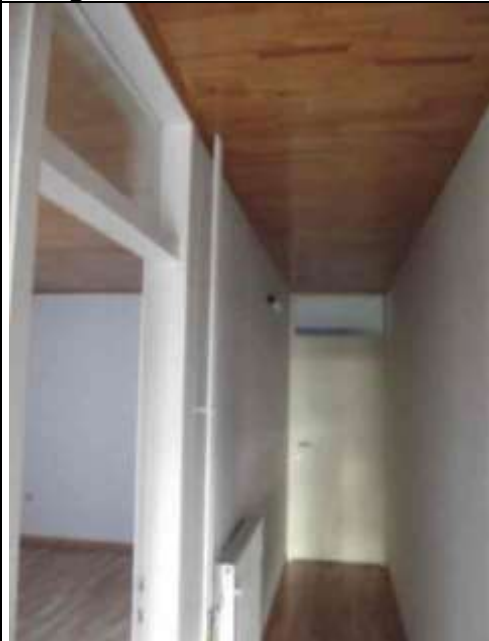
| Slaapkamer 1 (beneden)<br>Hal grenzend aan inkomhal | MATERIAAL/TYPE | # | TS | ZS | GS |
|---|---|---|---|---|---|
| | Hal naar de twee beneden slaapkamers afsluitbaar met deur<br>Vloer: linoleum<br>Muren: behangen<br>Plafond: houten lamellen (in vernis)<br>Verfdeur met beslag<br><br><b>GEBREKEN: geen</b> | | | | x<br><br>x<br>x<br><br>x<br>x |

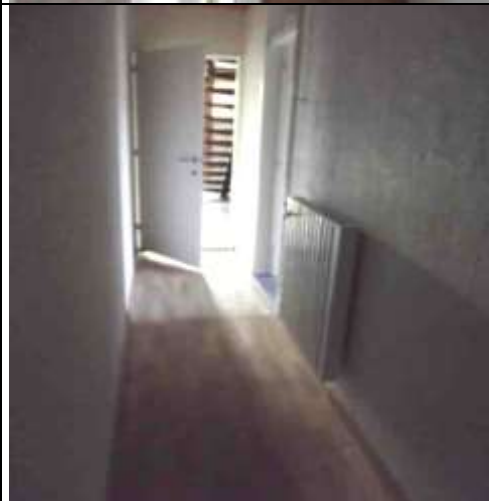
| Slaapkamer 1 (beneden)<br>Hal grenzend aan inkomhal | MATERIAAL/TYPE | # | TS | ZS | GS |
|---|---|---|---|---|---|
| | Radiator met Thermostatische kraan<br><br><br><b>GEBREKEN: geen</b> | | | | x |

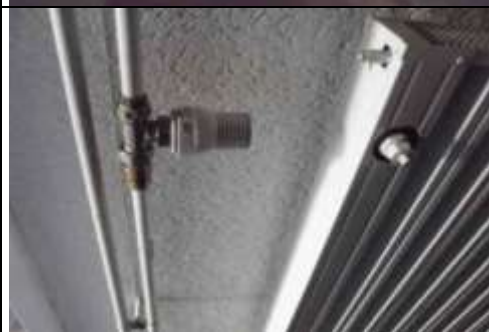
| Slaapkamer 1 (beneden)<br>Hal grenzend aan inkomhal | MATERIAAL/TYPE | # | TS | ZS | GS |
|---|---|---|---|---|---|
| | Thermostatische kraan<br><br><br><b>GEBREKEN: geen</b> | | | | x |

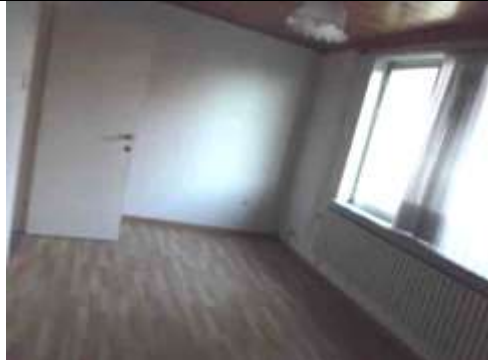
| | <p>Dit geeft toegang tot de 1<sup>ste</sup> slaapkamer<br/> Vloer linoleum<br/> Muren behangen<br/> Plafond: houten lamellen (in vernis)</p> <p><b>GEBREKEN: geen</b></p> | | | x<br>x<br>x | x |

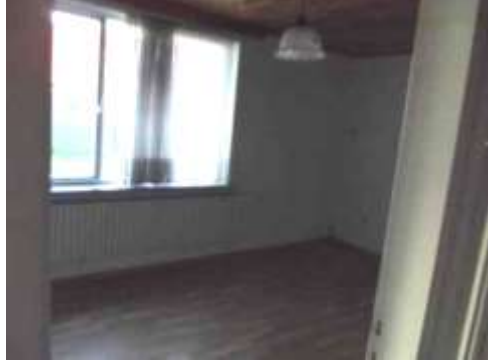
| | <p>Aluminium ramen met dubbele beglazing</p> <p><b>Gebreken: geen</b></p> | | | | x |

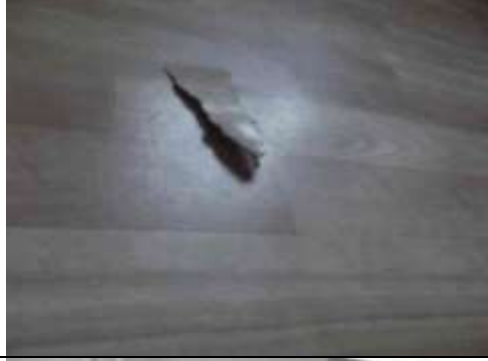
| | <p>linoleum beschadigd op verschillende plaatsen</p> <p><b>Gebreken: linoleum beschadigd op verschillende plaatsen</b></p> | | | | x |

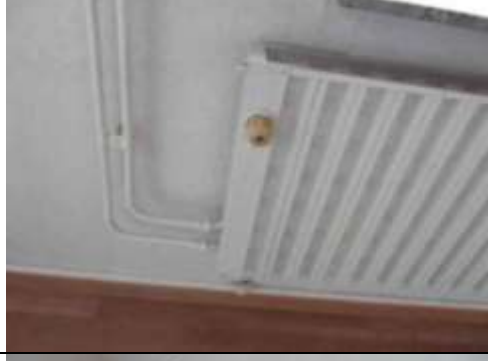
| | <p>Radiator met bedieningsknop</p> <p><b>GEBREKEN: geen</b></p> | | | | x |

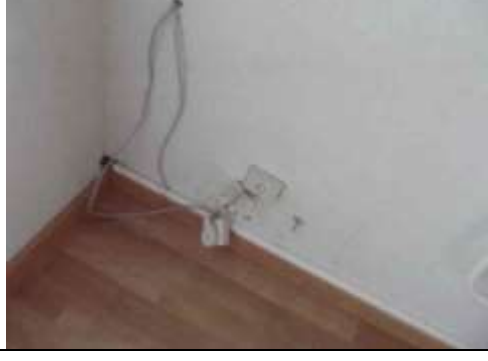
| | <p>Telefooncontact</p> <p><b>GEBREKEN: geen</b></p> | | | | x |

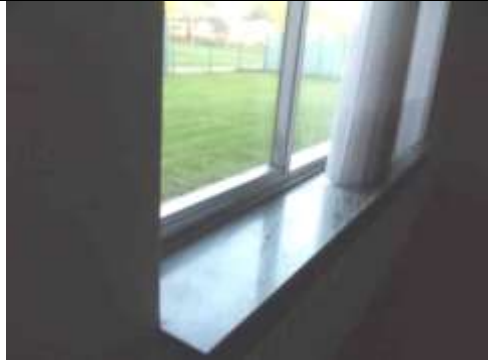
| | Glasgordijnen aanwezig<br>Vensterbank onbeschadigd<br><br><b>GEBREKEN: geen</b> | | x | | x |
