# ***PLAATSDESCHRIFVING***

Eigendom gelegen te STRAAT

## **PROCES VERBAAL VAN PLAATSBESCHRIJVING**

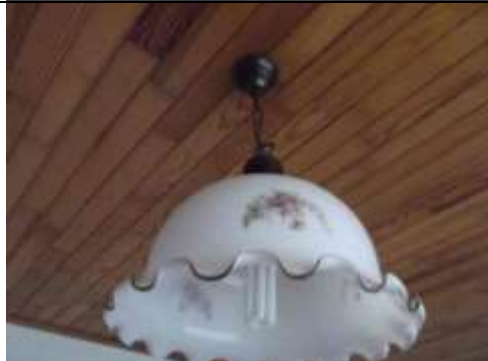
| | Plafond houten lamellen met<br>lamp<br><br><b>GEBREKEN: geen</b> | | | | x |

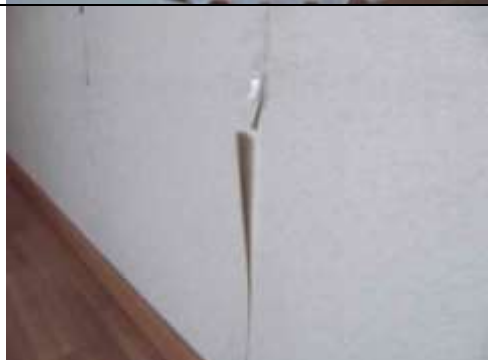
| | Muren behangen: papier in<br>slechte staat<br><br><b>GEBREKEN: behangpapier in<br/>slechte staat</b> | | | | x |

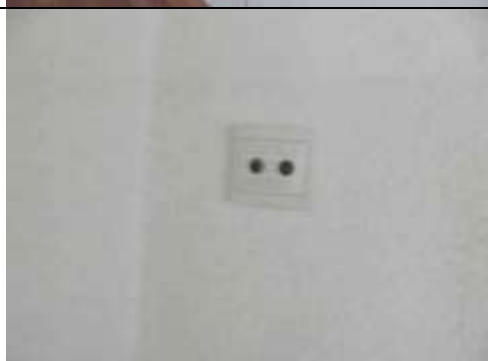
| | kabel tv aansluitpunt<br><br><b>GEBREKEN: geen</b> | | | | x |

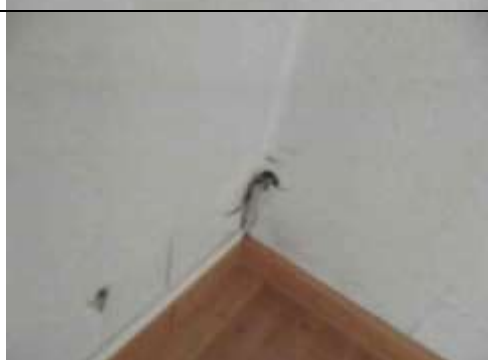
| | behangpapier in slechte staat<br><br><b>GEBREKEN: behangpapier in<br/>slechte staat</b> | | | | x |

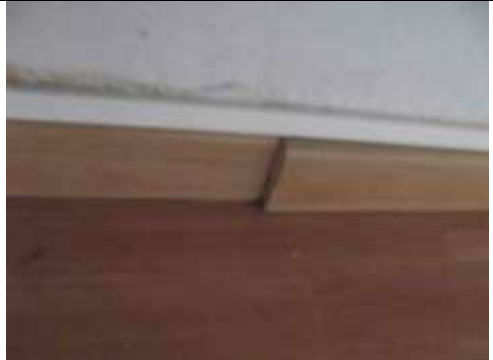
| | <b>GEBREKEN: plint los</b> | | x | | |

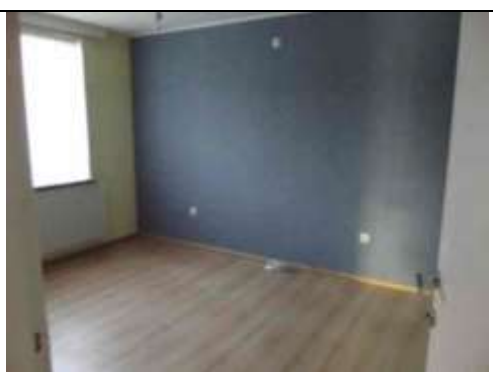
| Slaapkamer 2 (beneden) | MATERIAAL/TYPE | # | TS | ZS | GS |
|---|---|---|---|---|---|
| | Vloer: laminaat met plinten<br>Muren: nieuw behangen<br>Glasgordijnen in gebruikte staat<br>Plafond: hout laminaat (geverfde staat)<br><br><b>GEBREKEN: geen</b> | | x | | x<br>x<br>x |

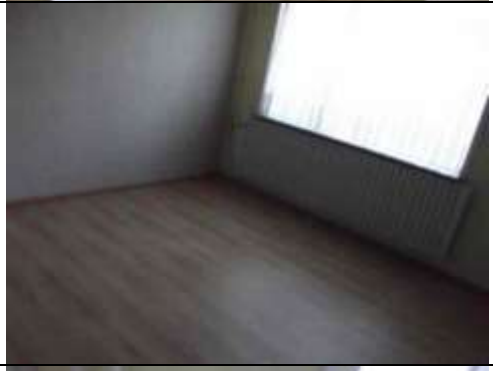
| Slaapkamer 2 (beneden) | MATERIAAL/TYPE | # | TS | ZS | GS |
|---|---|---|---|---|---|
| | overzichtsfoto<br><br><b>GEBREKEN: geen</b> | | | | x |

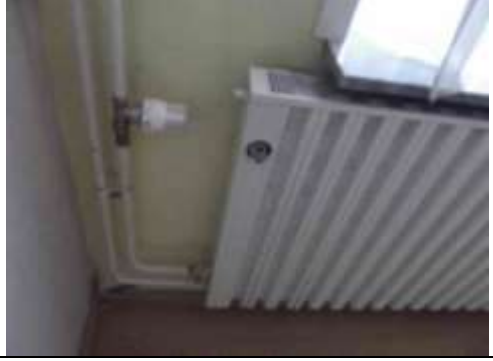
| Slaapkamer 2 (beneden) | MATERIAAL/TYPE | # | TS | ZS | GS |
|---|---|---|---|---|---|
| | Radiator met thermostatische kraan<br><br><b>GEBREKEN: geen</b> | | | | x |

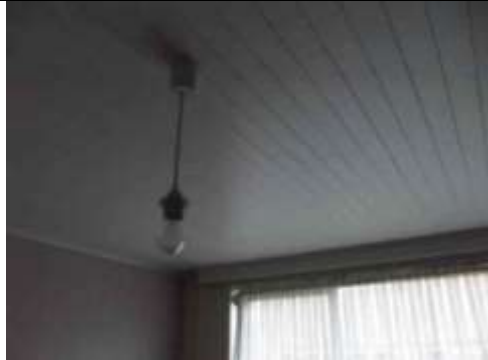
| | Plafond met hanglamp zonder kap<br>Plafond gemaakt van houten laminaat delen (geverfd)<br><br><b>GEBREKEN: geen</b> | | | | x |

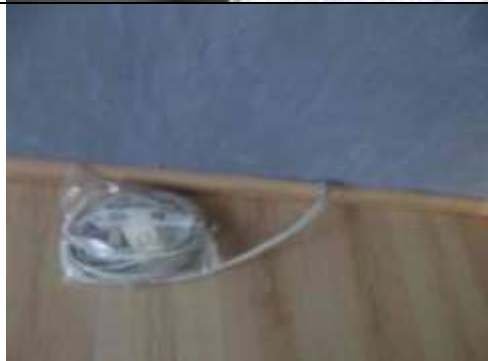
| | Aansluitkabel telecommunicatie<br><br><b>Gebreken: geen</b> | | | | x |

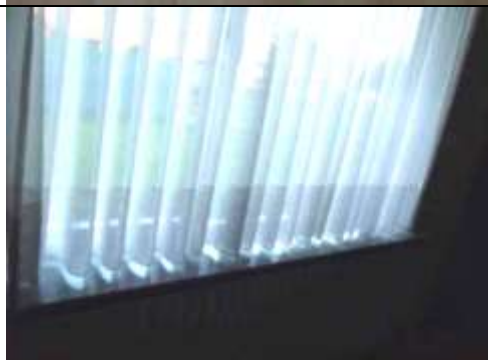
| | Glasgordijnen<br><br><b>Gebreken: geen</b> | | x | | |

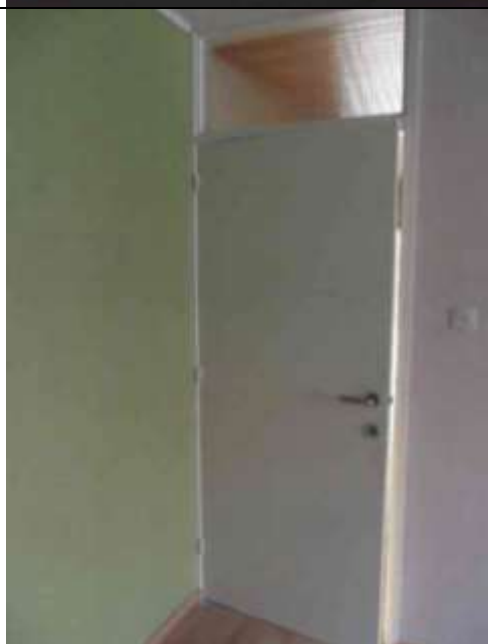
| | Verfdeur met bovenlicht (zoals alle binnendeuren in perfecte staat)<br><br><b>GEBREKEN: geen</b> | | | | x |

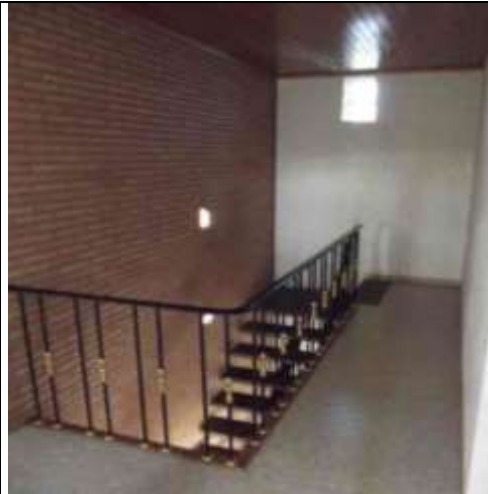
| | <p>Vloer: laminaat<br/>Muren: behangen /deels metselwerk<br/>Binnendeuren geverfd<br/>Plafond: houten lamellen (vernislaag)</p> <p><b>GEBREKEN: geen</b></p> | | x | | x<br>x<br>x<br>x |

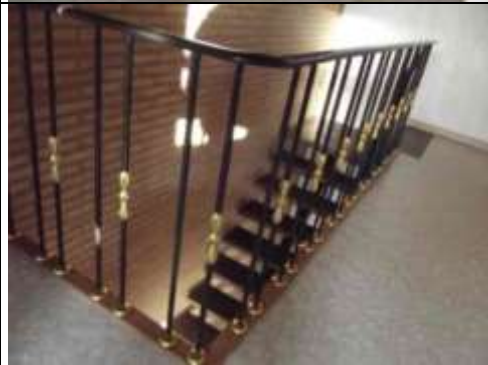
| | <p>Trapleuning van ijzer met sierwerk (leuning staat vast)<br/>Handvat leuning van plastic</p> <p><b>GEBREKEN: geen</b></p> | | | | x<br><br>x |

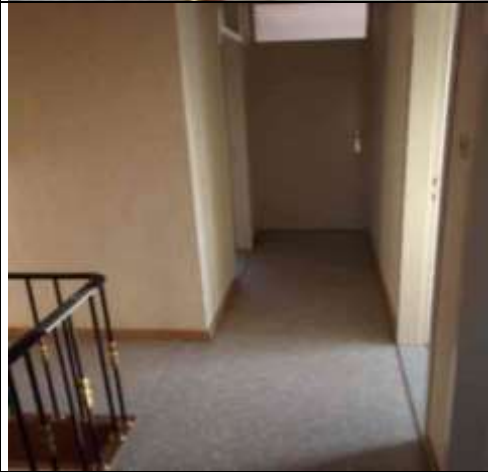
| | <p>Toegang tot de slaapkamers 1, 2 en 3, en badkamer<br/>Alle slaapkamers hebben een houten binnendeur met bovenlicht: allemaal geverfd en met zelfde sleutelbeslag als de deuren beneden</p> <p><b>GEBREKEN: geen</b></p> | | | | x |

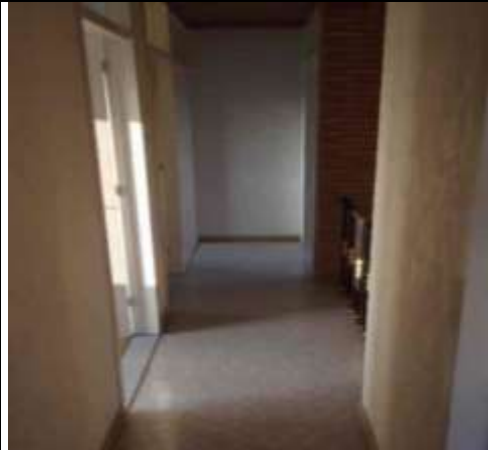
| | <p>Toegang tot de slaapkamers 3,4,5</p> <p><b>GEBREKEN: geen</b></p> | | | | x |

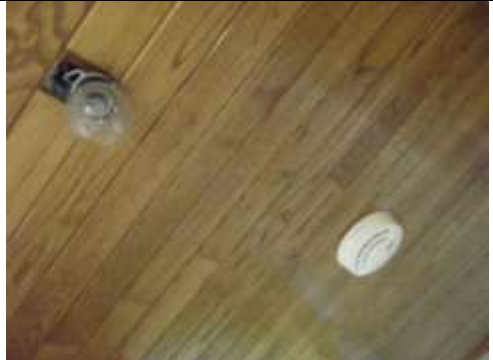
| | lamp aan plafond<br>brandmelder | | | | x<br>x |
| | <b>Gebreken: geen</b> | | | | |

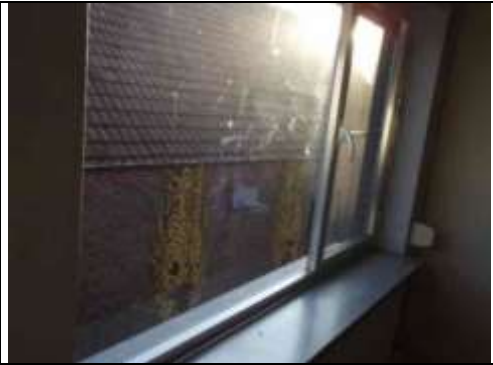
| | <p>Aluminium ramen met dubbele beglazing<br/>Rolluik: lint in goede staat</p> <p><b>GEBREKEN: geen</b></p> | | | | <p>x</p> <p>x</p> |

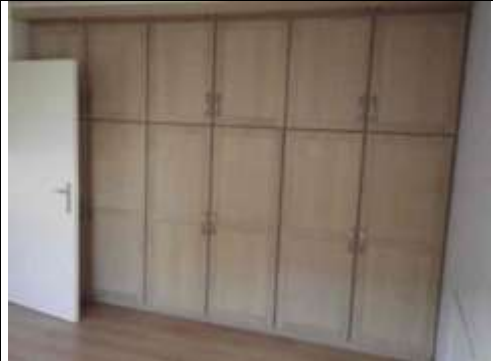
| | <p>Kastenwand van hout 3x2 delen (zie volgende foto`s voor onderverdeling)</p> <p><b>Gebreken: geen</b></p> | | | | <p>x</p> |

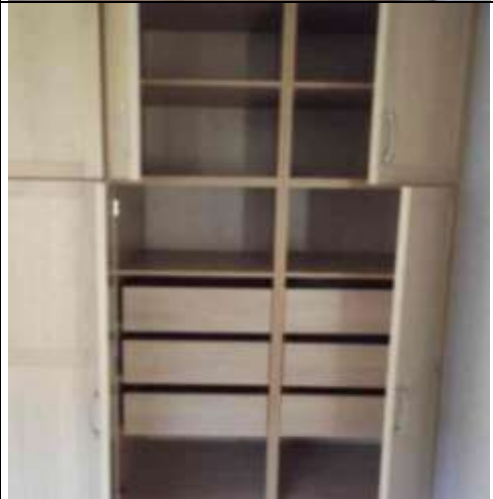
| | <p>onderverdeling kasten met legplanken</p> <p><b>GEBREKEN: geen</b></p> | | | | <p>x</p> |

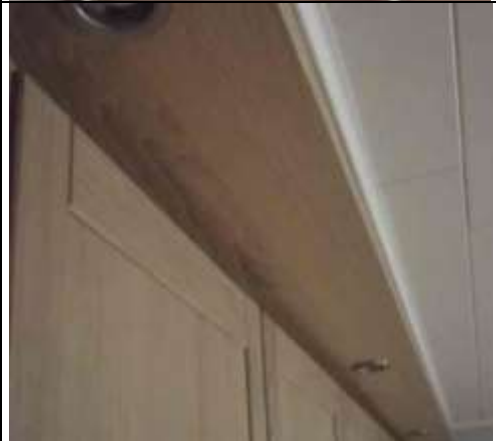
| | <p>ingebouwde verlichting aan kastenwand (3 spots)</p> <p><b>GEBREKEN: geen</b></p> | | | | x |

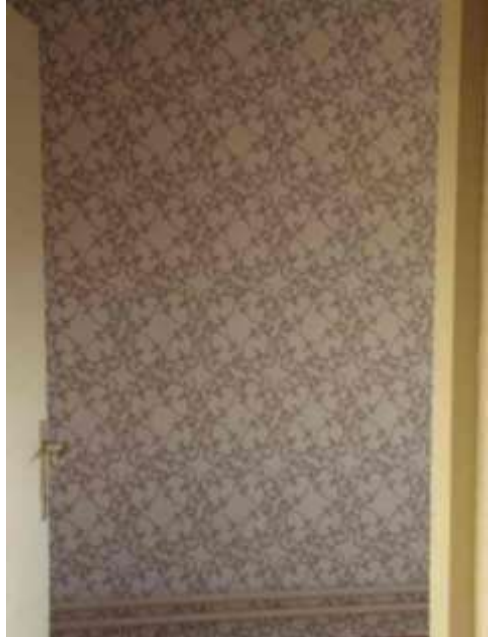
| Slaapkamer 2 boven | MATERIAAL/TYPE | # | TS | ZS | GS |
|---|---|---|---|---|---|
| | <p>Vloer: laminaat<br/> Muren: behangen nieuw<br/> Buitenschrijnwerk: aluminium<br/> ramen met dubbele beglazing<br/> venstertablet: onbeschadigd<br/> Deur: geverfd<br/> Plafond: geverfd</p> <p><b>GEBREKEN: geen</b></p> | | x | | x<br>x<br>x<br>x<br>x |

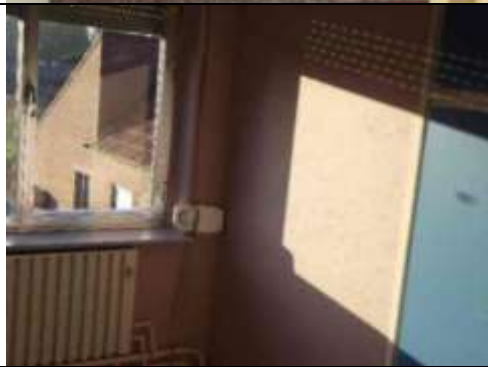
| Slaapkamer 2 boven | MATERIAAL/TYPE | # | TS | ZS | GS |
|---|---|---|---|---|---|
| | <p>Aluminium ramen met dubbele<br/> beglazing.<br/> Rolluik: lint in goede conditie</p> <p><b>GEBREKEN: geen</b></p> | | | | x |

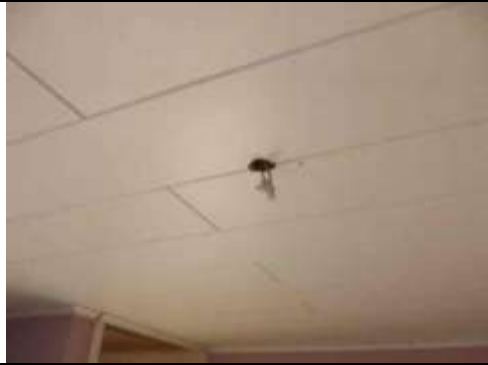
| Slaapkamer 2 boven | MATERIAAL/TYPE | # | TS | ZS | GS |
|---|---|---|---|---|---|
| | <p>Houten lamellen plafond<br/> Contactpunt voor lamp</p> <p><b>GEBREKEN: geen</b></p> | | | | x |

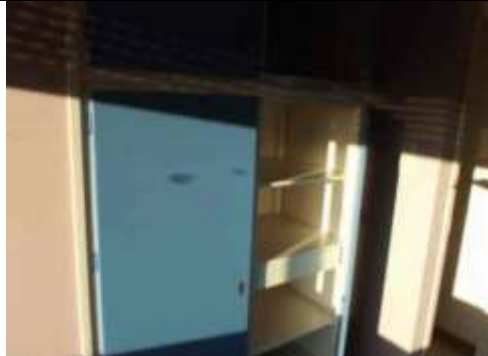
| Slaapkamer 2 boven | MATERIAAL/TYPE | # | TS | ZS | GS |
|---|---|---|---|---|---|
| | <p>Ingebouwde kast met leggers</p> <p><b>GEBREKEN: geen</b></p> | | x | | |

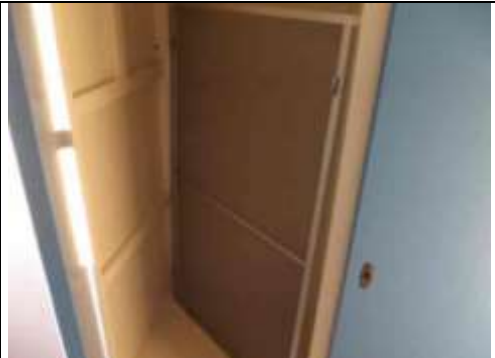
| | Vliegenraam in de kast | | | | x |
| | <b>GEBREKEN: geen</b> | | | | |

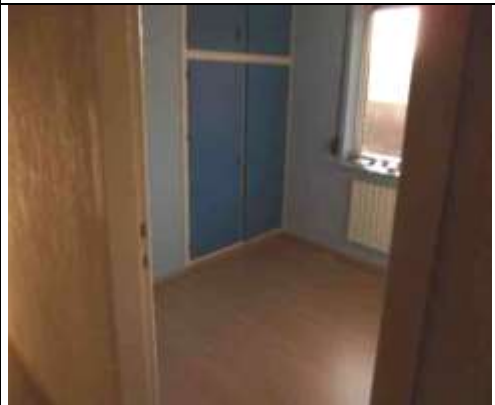
| Slaapkamer 3 | MATERIAAL/TYPE | # | TS | ZS | GS |
|---|---|---|---|---|---|
| | Vloer: laminaat<br>Muren: behangen nieuw<br>Buitenschrijnwerk: aluminium<br>ramen met dubbele beglazing<br>venstertablet: onbeschadigd<br>Plafond: houten lamellen<br>Lichtschakelaars en<br>stopcontacten | | x | | x<br>x<br><br>x<br>x<br>x<br>x |
| | <b>GEBREKEN: geen</b> | | | | |

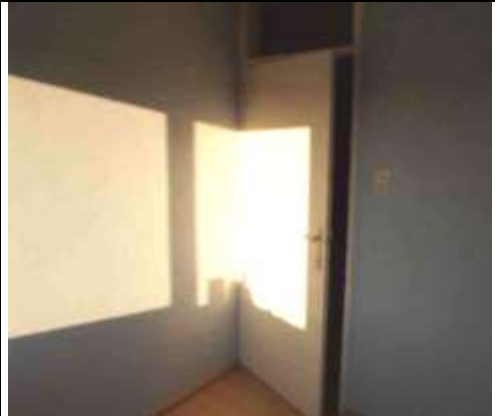
| Slaapkamer 3 | MATERIAAL/TYPE | # | TS | ZS | GS |
|---|---|---|---|---|---|
| | Verfdeur | | | | x |
| | <b>GEBREKEN: geen</b> | | | | |

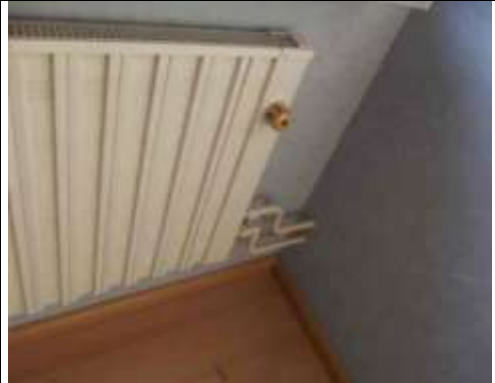
| Slaapkamer 3 | MATERIAAL/TYPE | # | TS | ZS | GS |
|---|---|---|---|---|---|
| | Radiator met draaiknop | | | | x |
| | <b>Gebreken: geen</b> | | | | |

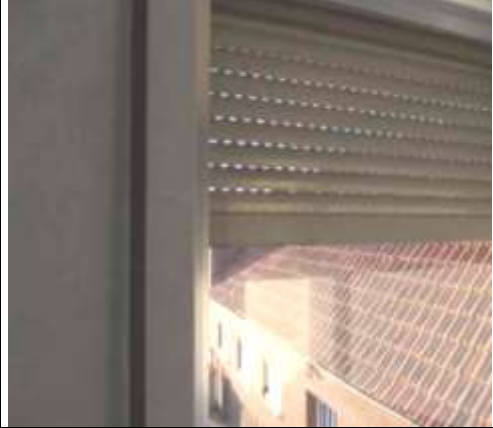
| | <p>Rolluiken met lint dat in goede<br/>conditie verkeerd</p> <p><b>GEBREKEN: geen</b></p> | | | | x |

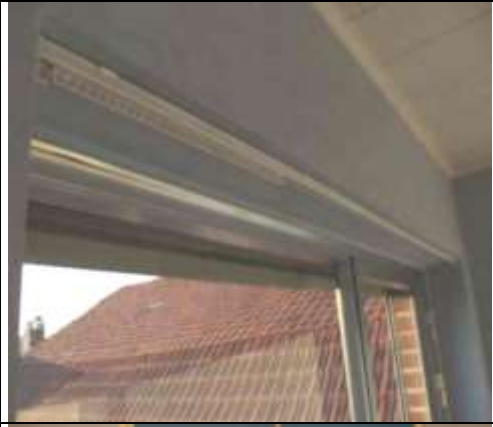
| | <p>Gordijnrails<br/>Aluminium ramen met dubbele<br/>beglazing</p> <p><b>GEBREKEN: geen</b></p> | | | | x<br>x |

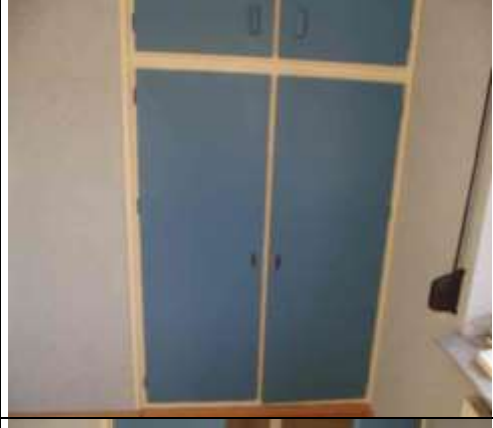
| | <p>Ingebouwde kastenwand</p> <p><b>GEBREKEN: geen</b></p> | | | | x |

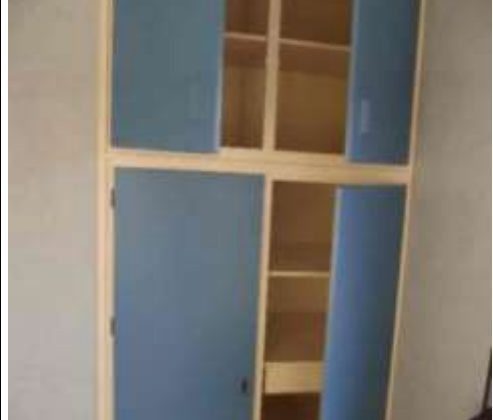
| | <p>met leggers</p> <p><b>GEBREKEN: geen</b></p> | | | | x |

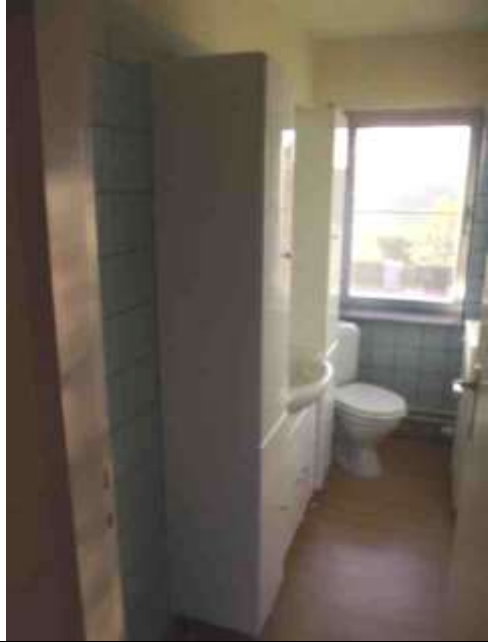
| Badkamer | MATERIAAL/TYPE | # | TS | ZS | GS |
|---|---|---|---|---|---|
| | <p>Vloer: laminaat met plint<br/> Muren: getegeld/deels geveerd<br/> Buitenschrijnwerk: aluminium<br/> ramen met dubbele beglazing<br/> Venstertablet: onbeschadigd<br/> Verfdeur<br/> Plafond: geveerd<br/> Lichtschakelaars en<br/> stopcontacten</p> <p><b>GEBREKEN: geen</b></p> | | | | x<br>x<br>x<br><br>x<br><br>x<br>x |

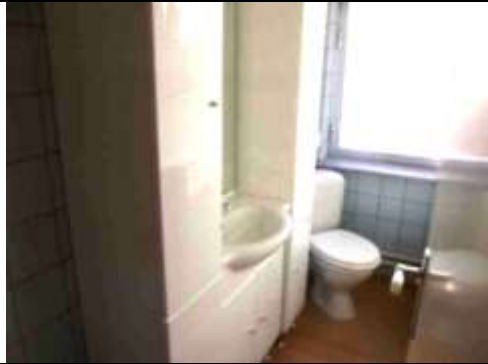
| Badkamer | MATERIAAL/TYPE | # | TS | ZS | GS |
|---|---|---|---|---|---|
| | <p>Badkamermeubel met wastafel<br/> (nieuw)</p> <p><b>GEBREKEN: geen</b></p> | | | | x |

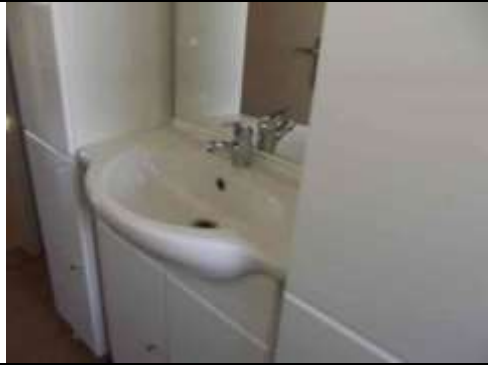
| Badkamer | MATERIAAL/TYPE | # | TS | ZS | GS |
|---|---|---|---|---|---|
| | <p>Mengkraan voor warm en koud<br/> water<br/> Spiegel</p> <p><b>GEBREKEN: geen</b></p> | | | | x<br><br>x |

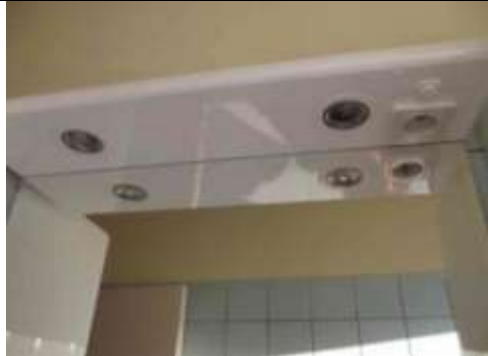
| Badkamer | MATERIAAL/TYPE | # | TS | ZS | GS |
|---|---|---|---|---|---|
| | <p>Bovenverlichting 2 spots aan<br/> spiegel</p> <p><b>GEBREKEN: 1 spot werkt niet</b></p> | | | | x |

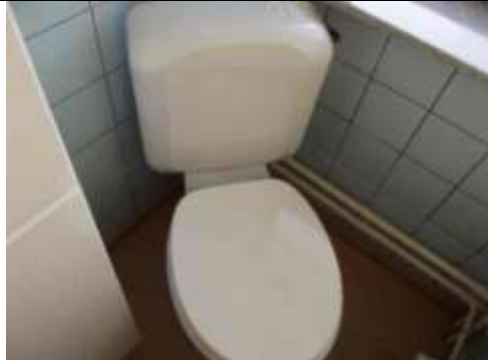
| | Wc met waterreservoir met wc-deksel<br><br><b>GEBREKEN: geen</b> | | | | x |

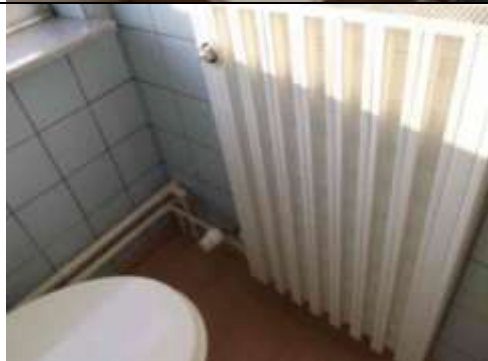
| | Radiator met thermostatische kraan<br><br><b>GEBREKEN: geen</b> | | | | x |

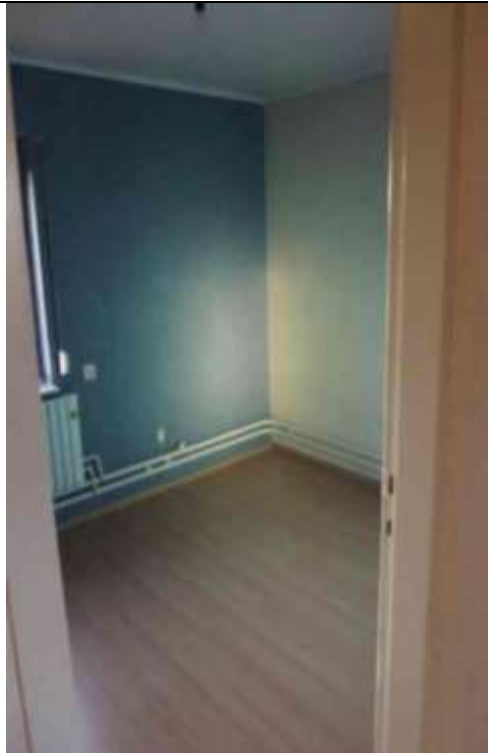
| Slaapkamer 4 | MATERIAAL/TYPE | # | TS | ZS | GS |
|---|---|---|---|---|---|
| | Vloer: laminaat<br>Muren: behangen nieuw<br>Aluminium ramen met dubbele beglazing<br>Venstertablet: onbeschadigd<br>Binnenschrijnwerk: verfdeur<br>Plafond: houten lamellen<br>Lichtschakelaars en stopcontacten<br><br><b>GEBREKEN: geen</b> | | | | x<br>x<br>x<br><br>x<br><br>x<br>x |

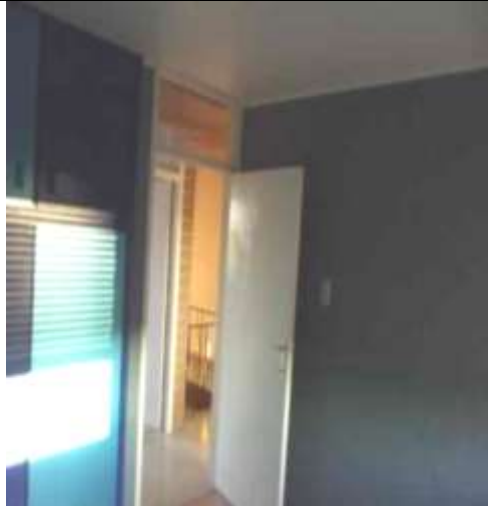
| | Verfdeur met bovenlicht: geverfd | | | | x |

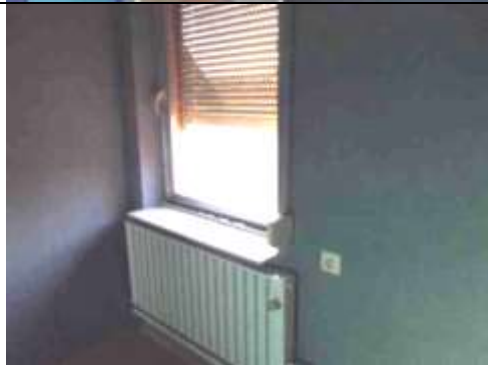
| | Aluminium ramen met dubbele beglazing<br>Venstertablet: randen onbeschadigd<br>Rolluik met lint in goede conditie | | | | x<br>x<br>x |

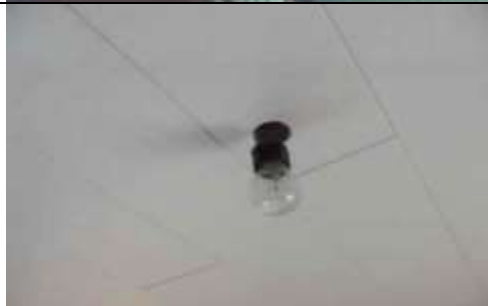
| | Houten Lamellen plafond met contactpunt voor lamp | | | | x |

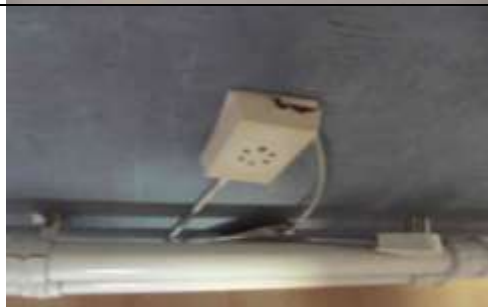
| | Telefoonaansluiting | | | | x |

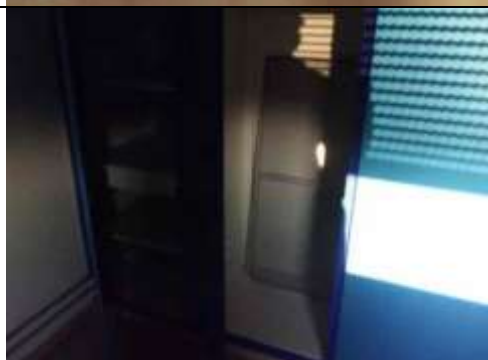
| | Vliegenraam aanwezig in kast<br>Gordijnrail aanwezig om op te hangen | | | | x<br>x |

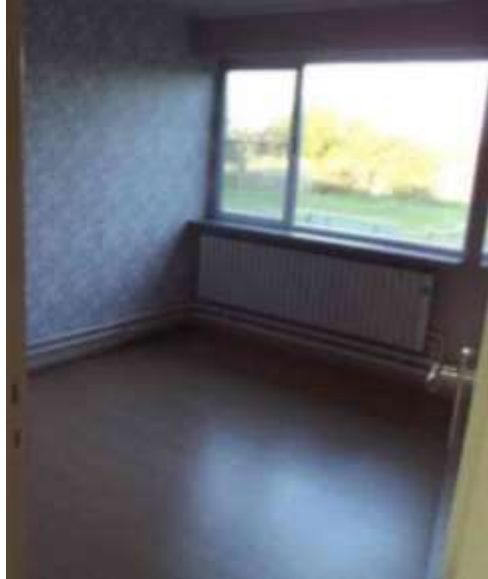
| Slaapkamer 5 | MATERIAAL/TYPE | # | TS | ZS | GS |
|---|---|---|---|---|---|
| | <p>Vloer: laminaat met plint<br/> Muren: behangen nieuwe staat<br/> Aluminium ramen met dubbele beglazing<br/> Venstertablet: onbeschadigd<br/> Verfdeur<br/> Plafond: houten lamellen met contactpunt<br/> Lichtschakelaars en stopcontacten</p> <p><b>GEBREKEN: geen</b></p> | | | | x<br>x<br>x<br>x<br>x<br>x<br>x |

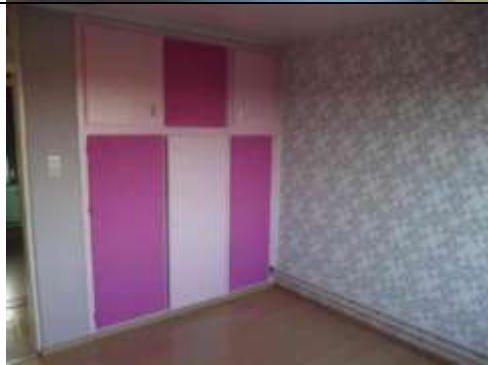
| Slaapkamer 5 | MATERIAAL/TYPE | # | TS | ZS | GS |
|---|---|---|---|---|---|
| | <p>Ingebouwde kastenwand</p> <p><b>GEBREKEN: geen</b></p> | | | | x |

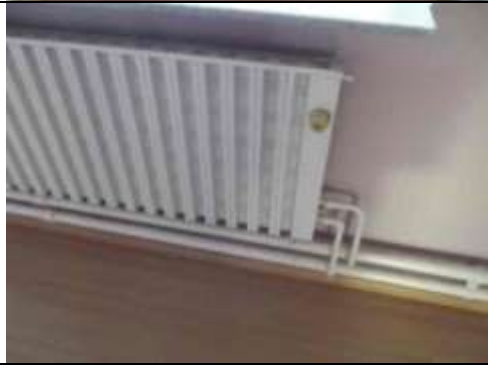
| Slaapkamer 5 | MATERIAAL/TYPE | # | TS | ZS | GS |
|---|---|---|---|---|---|
| | <p>Radiator met draaiknop</p> <p><b>GEBREKEN: geen</b></p> | | | | x |

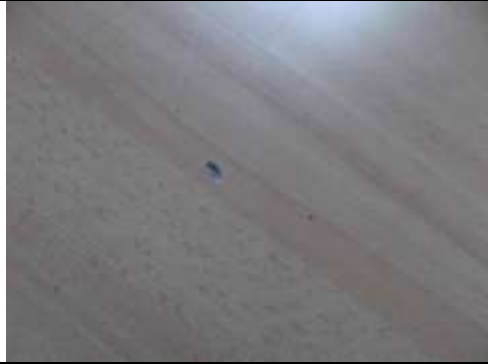
| Slaapkamer 5 | MATERIAAL/TYPE | # | TS | ZS | GS |
|---|---|---|---|---|---|
| | <p>Vloer: laminaat met kleine beschadigingen</p> <p><b>GEBREKEN: laminaat met kleine beschadigingen</b></p> | | | | x |

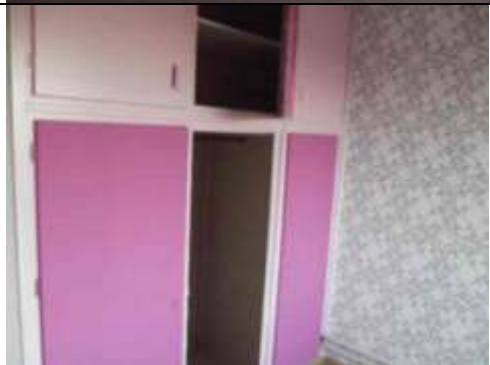
| | Geverfde kast met verfschade (zie detail)<br><br><b>GEBREKEN: geen</b> | | | | x |

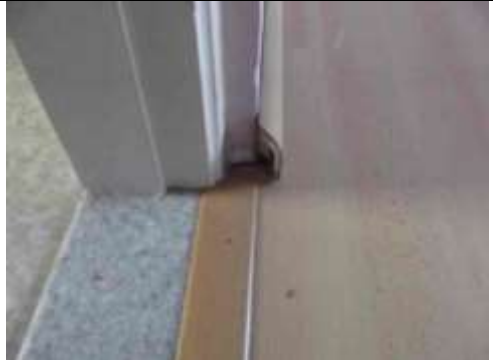
| | plint schade t.h.v. deur | | x | | |
| | <b>GEBREKEN: plintschade</b> | | | | |
